Burg Kirkel: Neues vom Burgbrunnen

Kapitel 15: Dreißig Meter Tiefe und viele Steine

Christel Bernard (AQuiS GmbH) 16.8.2020

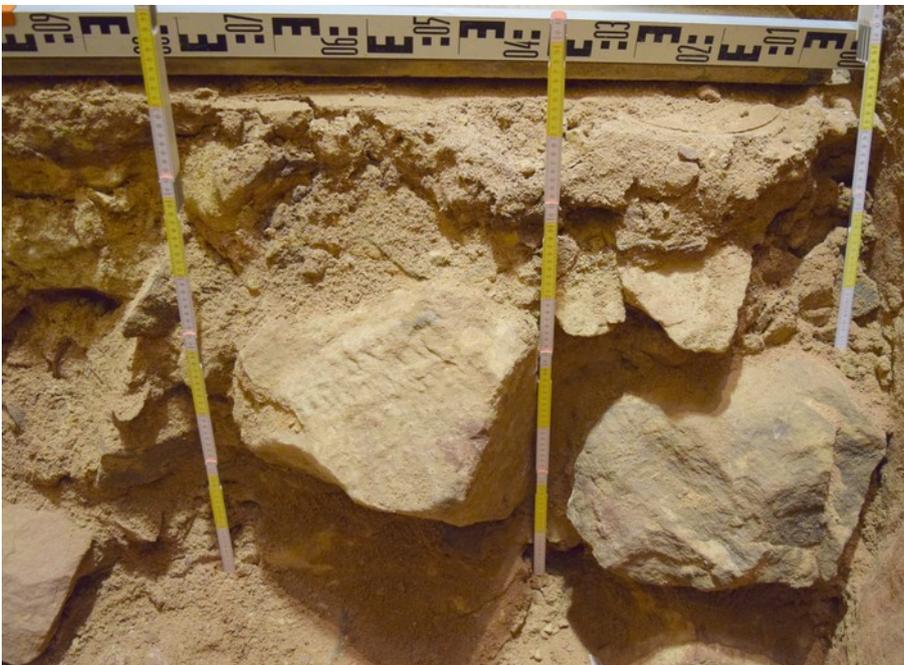
Abb. 1: Detailansicht des Profils durch den Schutt in 30,10 m Tiefe. Die anstehende Masse ist äußerst locker und das Profil höchst instabil (Foto U. Bernimollin).

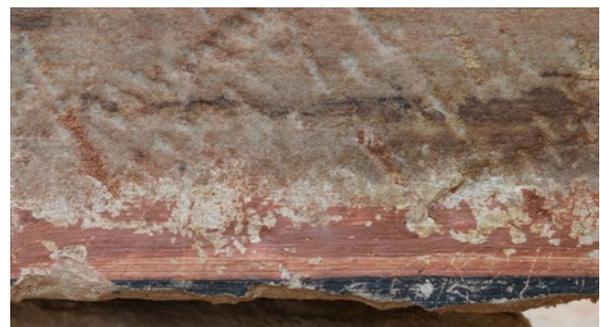
Abb. 2: Fragment eines Quaders mit Farbfassung in bräunlichem Rot und Schwarz, darauf haftet Mörtel von der Zweitverwendung des Steins.

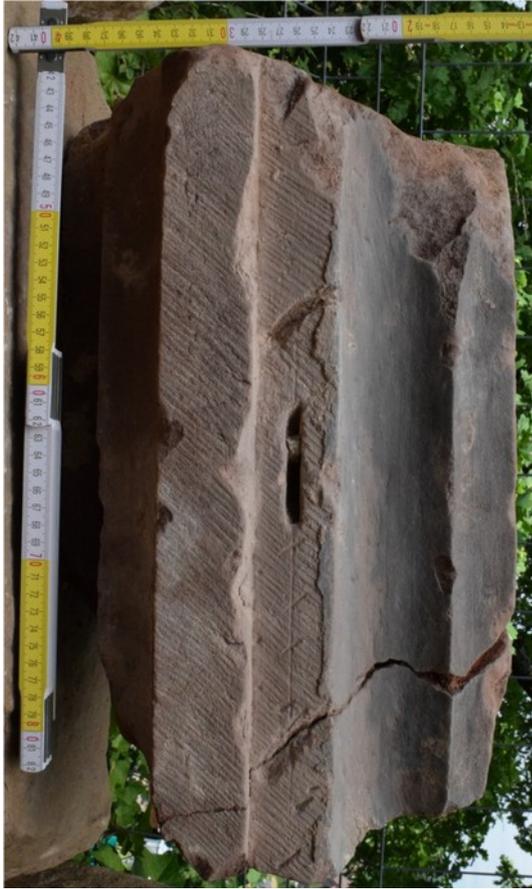
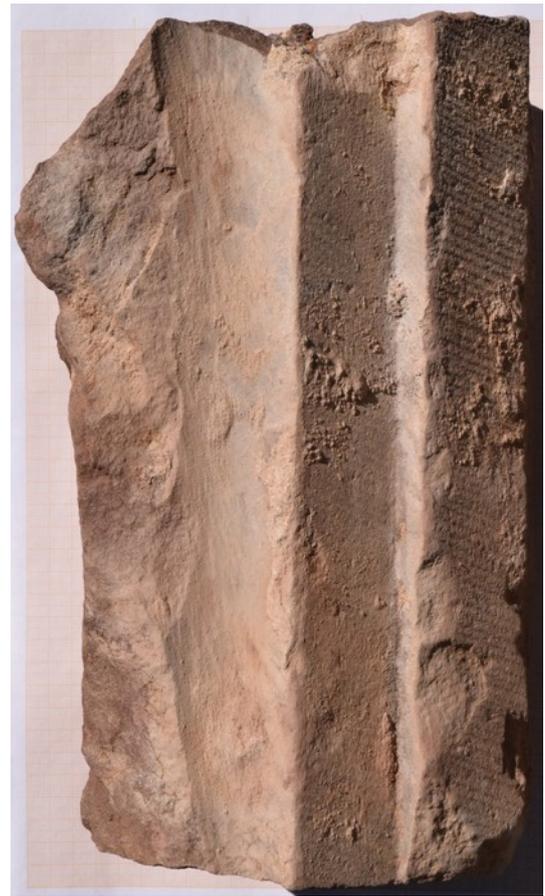
Abb. 3 und 4, oben: Die einstigen Sichtflächen der Laibungen zum Rauminneren hin weisen sorgsam geschliffene Hohlkehlen auf, die dünn überputzt und grau gefasst waren. Nicht auf Sicht gearbeitete Flächen, die durch die hölzernen Fensterrahmen überdeckt wurden, sind diagonal geflächt. Erhaltene Länge links ca. 50 cm, rechts ca. 40 cm.

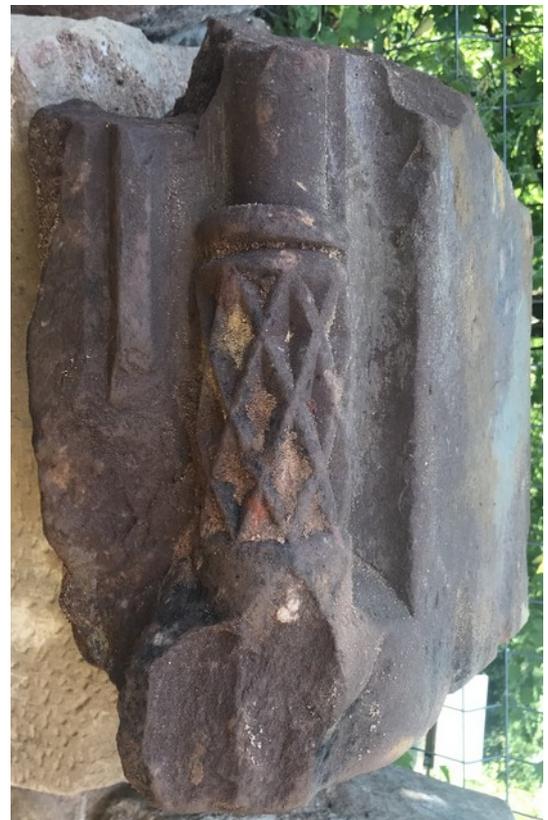
Abb. 5, rechts: Tür-laibung mit Resten grauer Fassung auf der rechten Hohlkehle. Im unteren Bereich Spuren von Ruß, die auf einen Brand im Gebäude hindeuten. Erhaltene Länge ca. 60 cm.

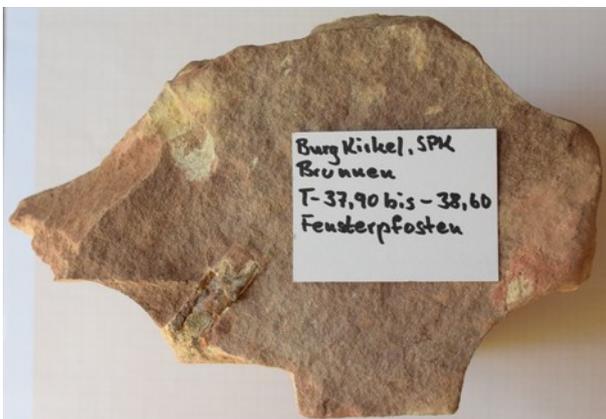
Abb. 6: Draufsicht auf das Fragment eines Fensterstocks mit zwei Bohrungen zur Montage der Fensterrahmen; in der unteren steckt eine Metallröhre als Dübel (Abb. 2–6: Foto C. Bernard).
