# Die Walzendreherei und Relikte des frühen Eisenwerkes St. Ingbert

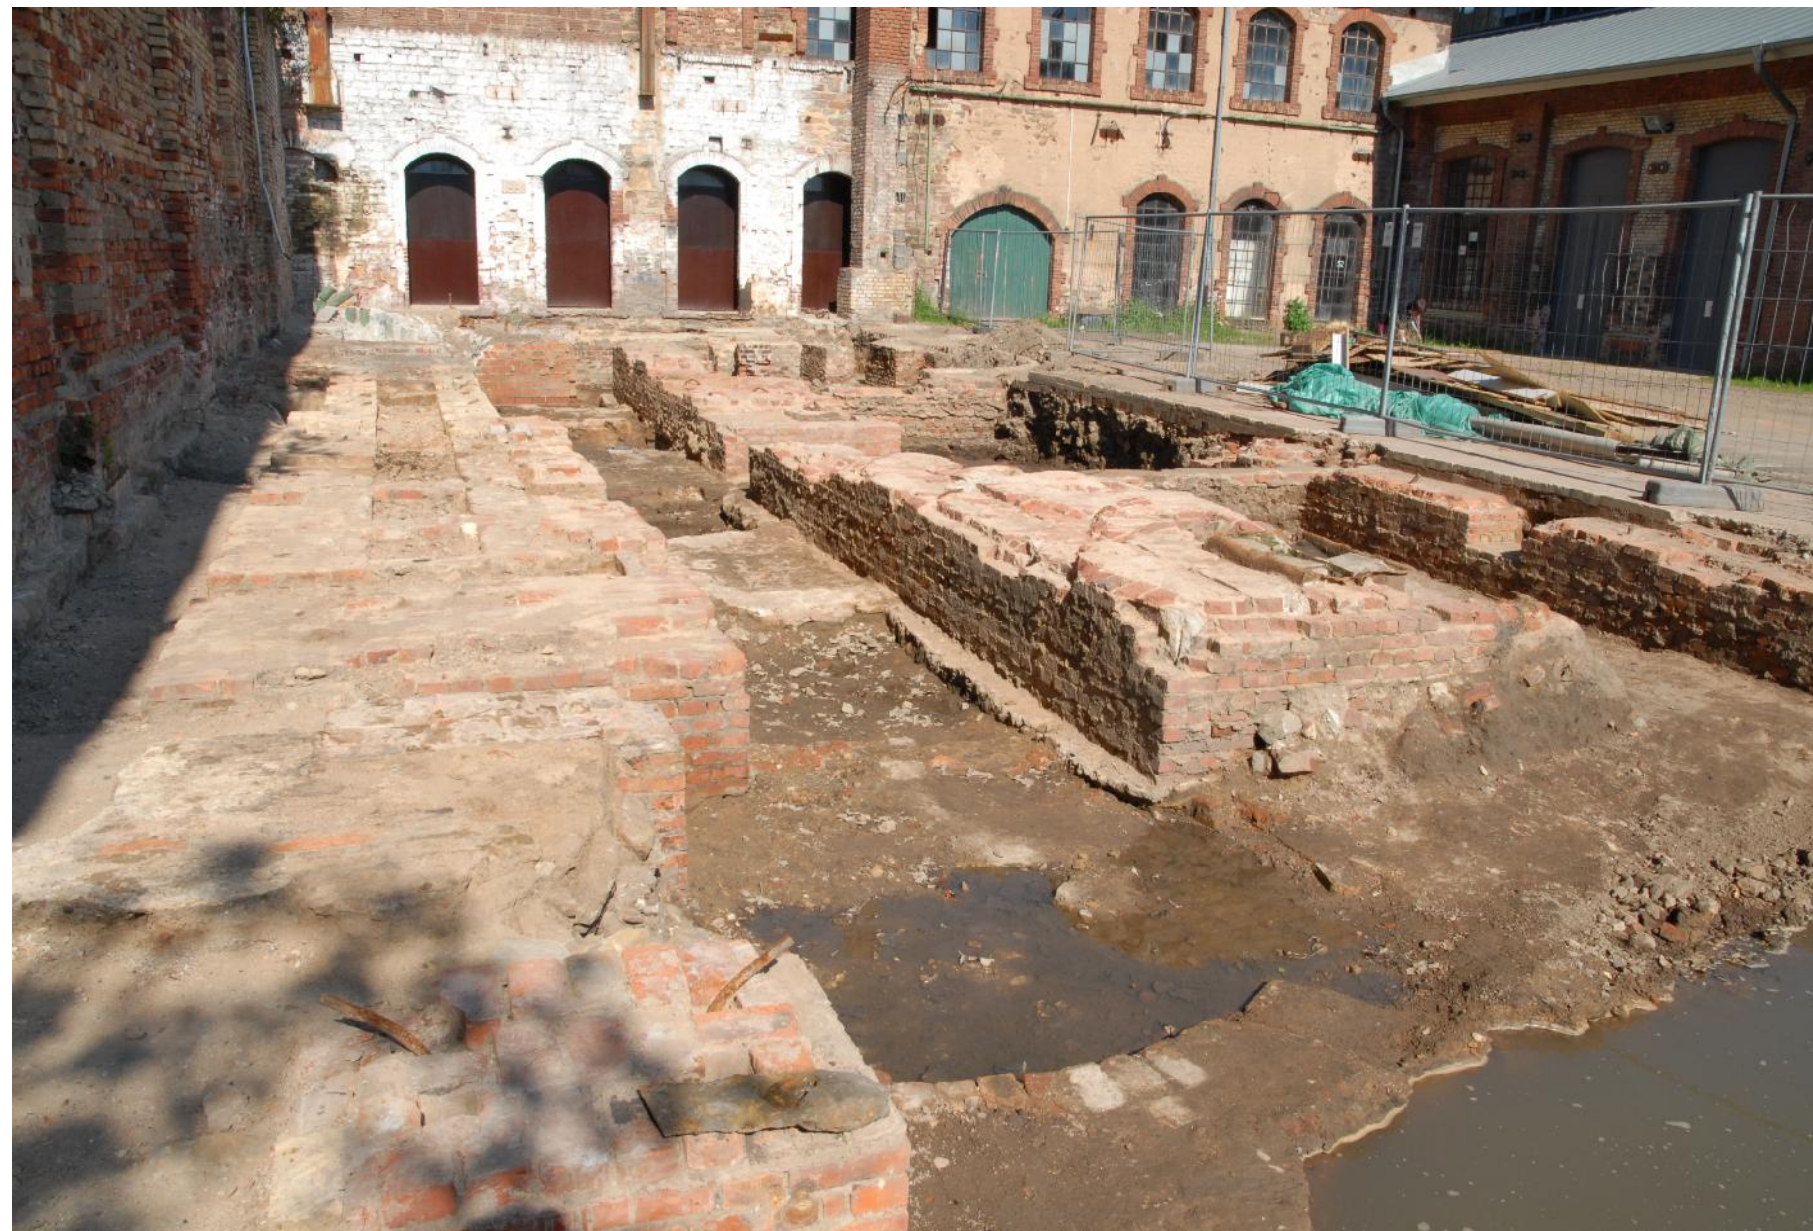
Die Walzendreherei bestand vom Ende des 19. bis zur Mitte des 20. Jhs. Ihr Inneres wurde mehrmals umgebaut. Unter der rezenten Betonfläche traten die beim Abbruch verbliebenen Sockelfundamente der Maschinen zutage.

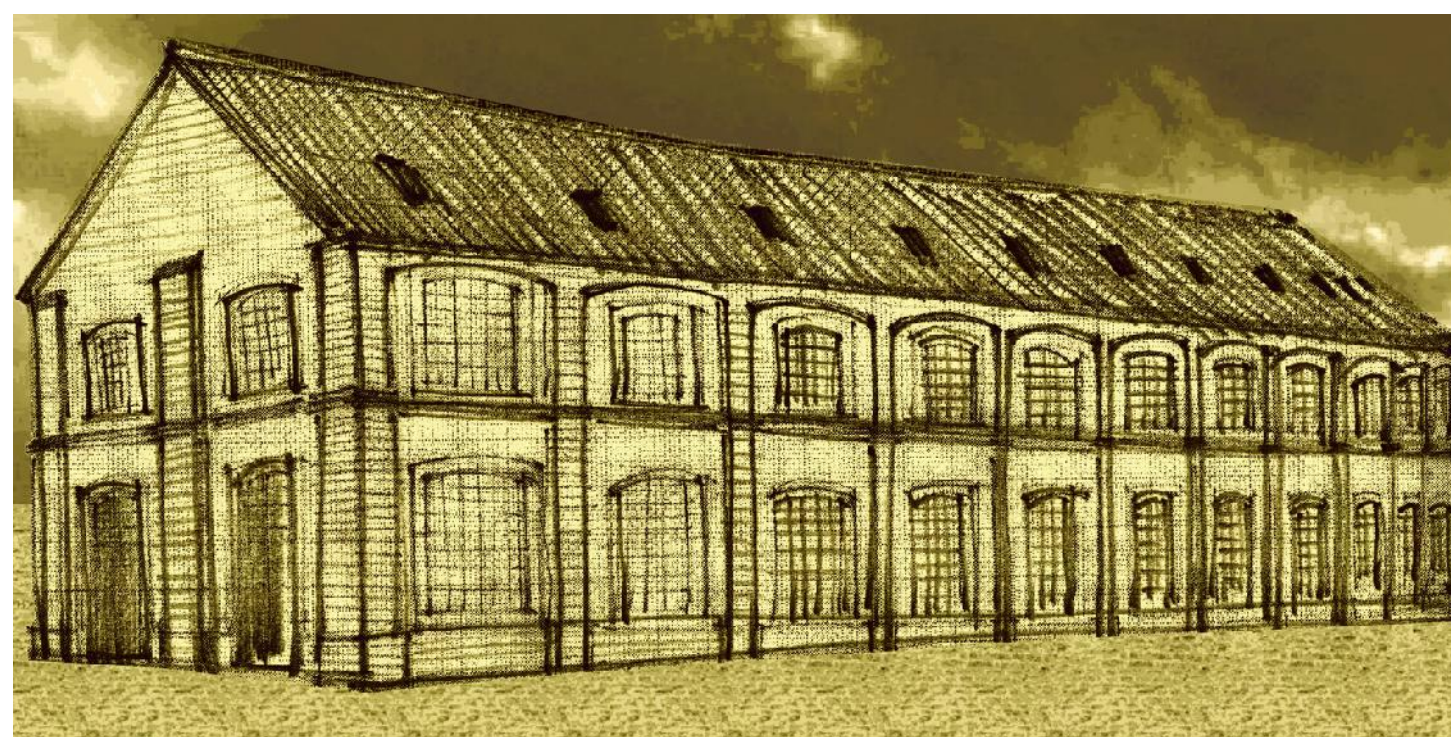
Die Gebäudehülle kann anhand alter Pläne, der noch vorhandenen Nordwand und mithilfe alter Fotografien rekonstruiert werden. Das Gebäude bildete mit den umgebenden Werkstätten ein harmonisches Ensemble. (Rekonstruktion und Grabungsplan: Dipl. Ing. Til Gläser; Infotafel: Dr. C. Bernard, AQUIS gGmbH, zum Tag des offenen Denkmals 2008)

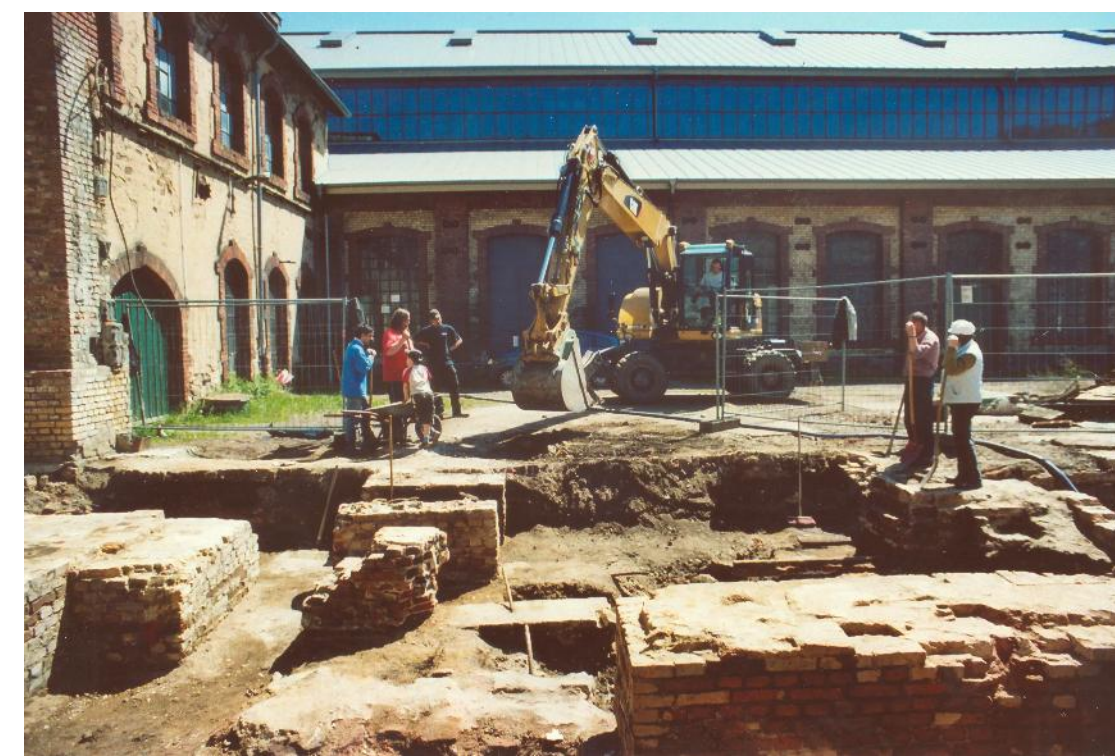
Notgrabung im Bereich der Walzendreherei, März-Mai 2008. Der Bagger legte die Fundamente der Maschinen frei. Feinarbeiten erfolgten in Handarbeit durch die MitarbeiterInnen der AQUIS gGmbH,

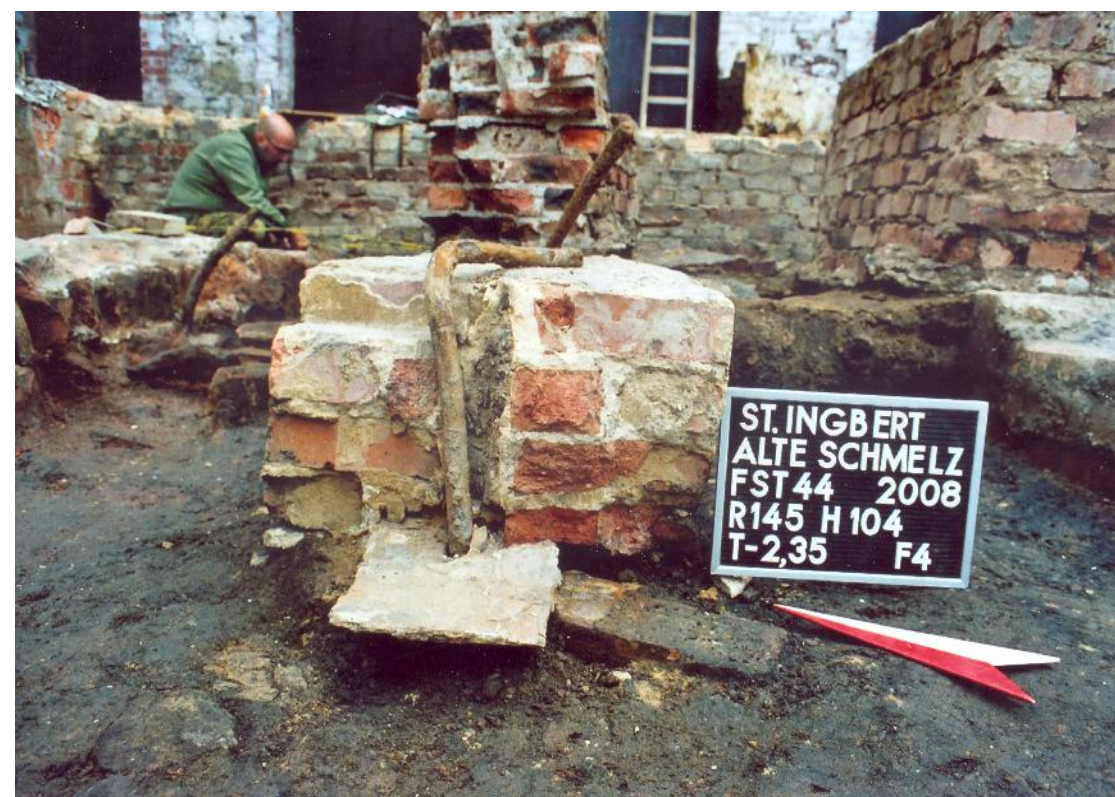
Maschinenfundament aus der frühen Phase der Walzendreherei, Ende 19. Jh.

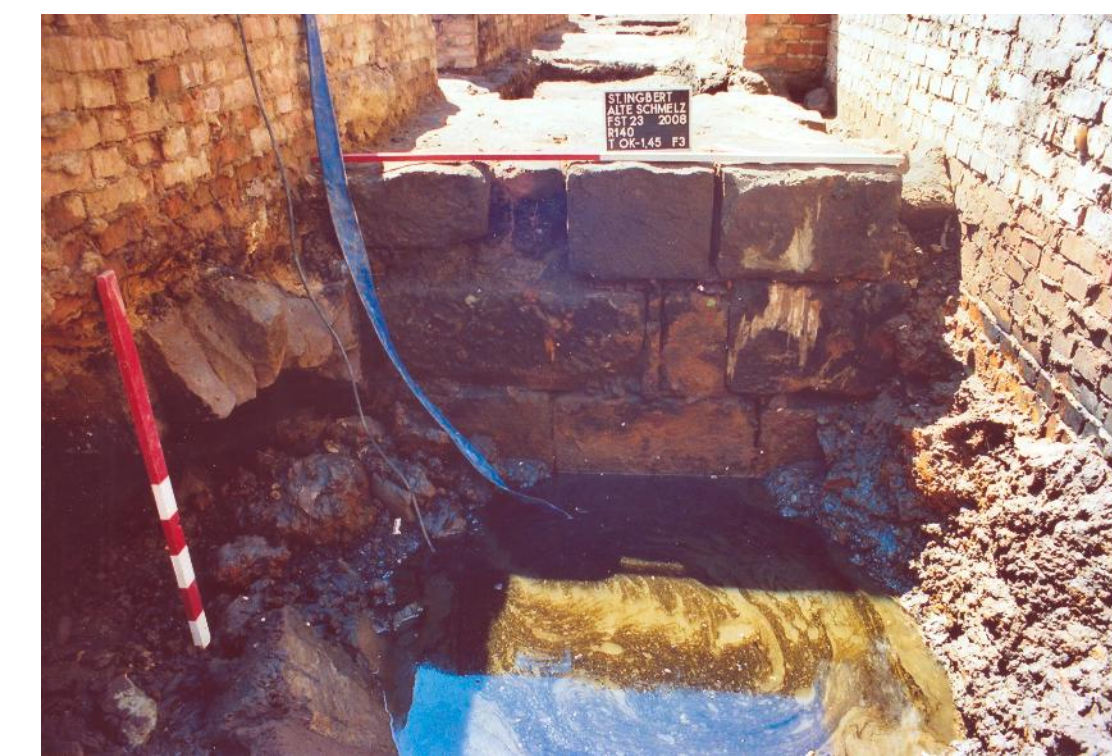
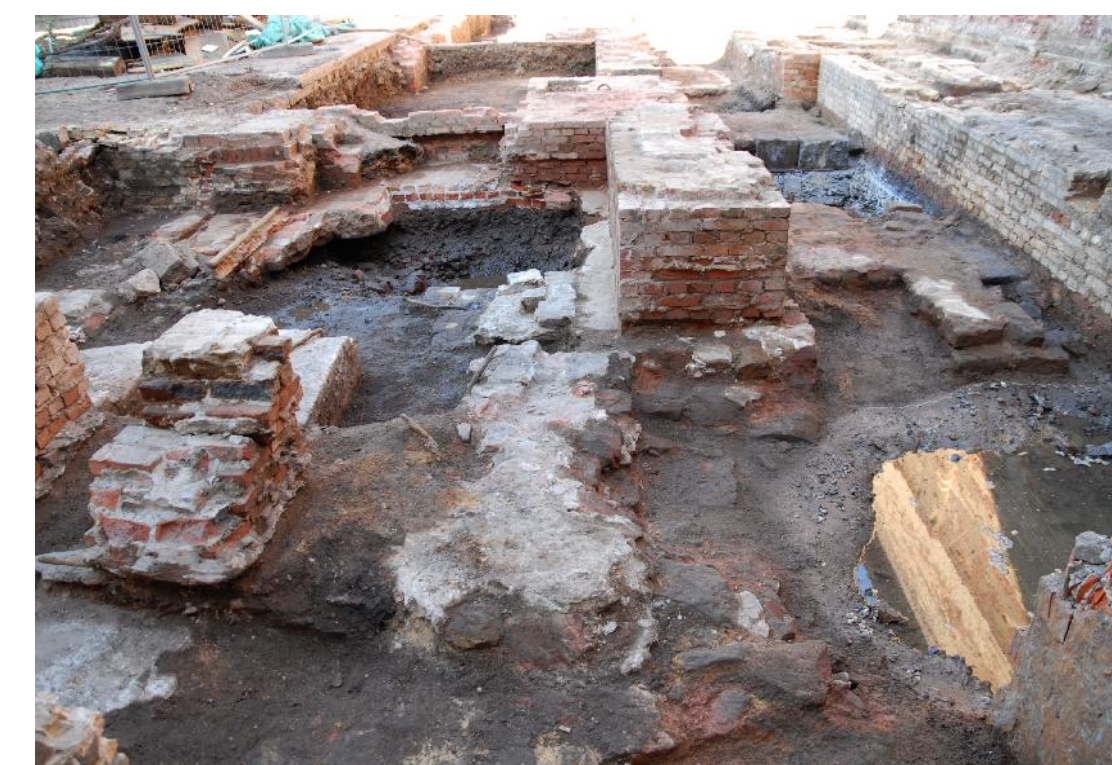
Rechts: Rest eines Kanals, vermutlich zum Antrieb des Hammers auf der Schmelz des 18. Jhs. gehörend. Zerstört und überbaut durch die Fundamente der Walzendreherei am Ende des 19. Jhs. Links ist das Gewölbe des Kanals noch intakt.

Auf Grundwasserniveau traten verschiedene Mauerreste zutage, die vermutlich noch zu den mit Wasser betriebenen Hämmern des 18. Jahrhunderts gehörten. Darüber befanden sich Backsteinfundamente, auf denen die Maschinen der Walzendreherei verankert waren. (Foto rechts)

Die Ausgrabung im Bereich der Walzendreherei erbrachte Spuren von mindestens drei Bauphasen: Reste der frühen Hütte des 18. Jahrhunderts, vermutlich des wasserbetriebenen Großen und Kleinen Hammers und möglicherweise die Außenwand des Schmelzgebäudes. Problematisch war das sehr hoch anstehende Grundwasser, durch das die Unterkanten der Mauern nicht erfasst werden konnten. Der Hochofen, den man innerhalb des alten Schmelzhauses von 1791 vermutet, konnte unter den gegebenen Bedingungen noch nicht lokalisiert werden. Die Walzendreherei selbst hatte zwei oder mehr Bauphasen (Ende 19.-Mitte 20. Jh.) Der Wandel von der Wasserkraft über Dampfkraft und Druckluft bis hin zur Elektrifizierung ist nachweisbar.

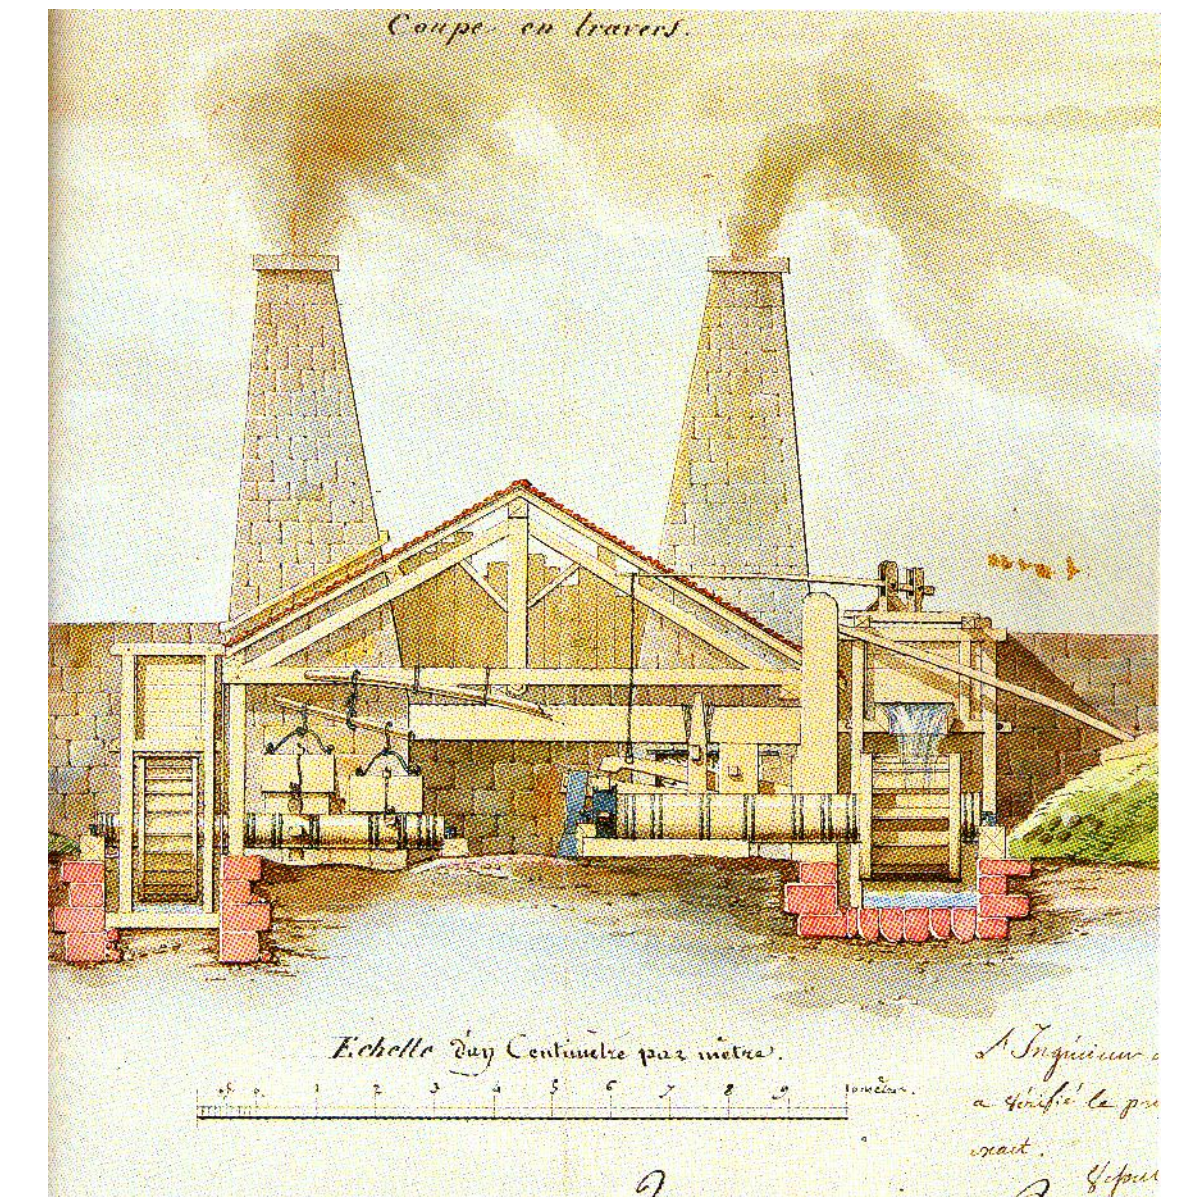
Schnitt durch ein vergleichbares Hammerwerk des späten 18. Jhs., Blasebälge und Hämmer mit Antrieb der Wellen durch Wasserräder in gemauerten Kanälen. Stützmauer im Hintergrund. Rouaux-la-forgette, Dép. Vosges (F)

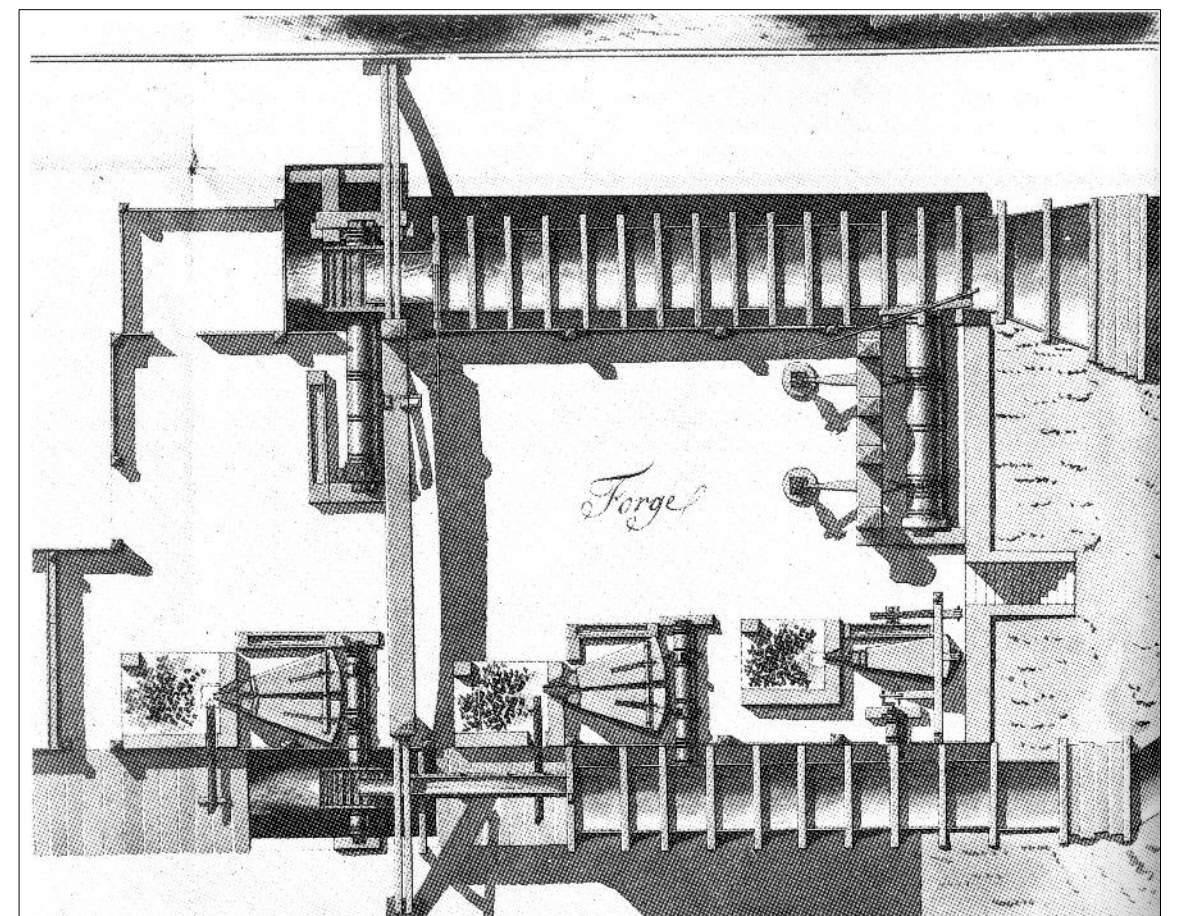
Grundriss einer Schmiede, Anfang 19. Jh. Zwei Kanäle bedienen die Wasserräder für insgesamt drei Blasebälge, einen großen und zwei kleine Hämmer. Brouvelieures, Dép. Vosges (F)

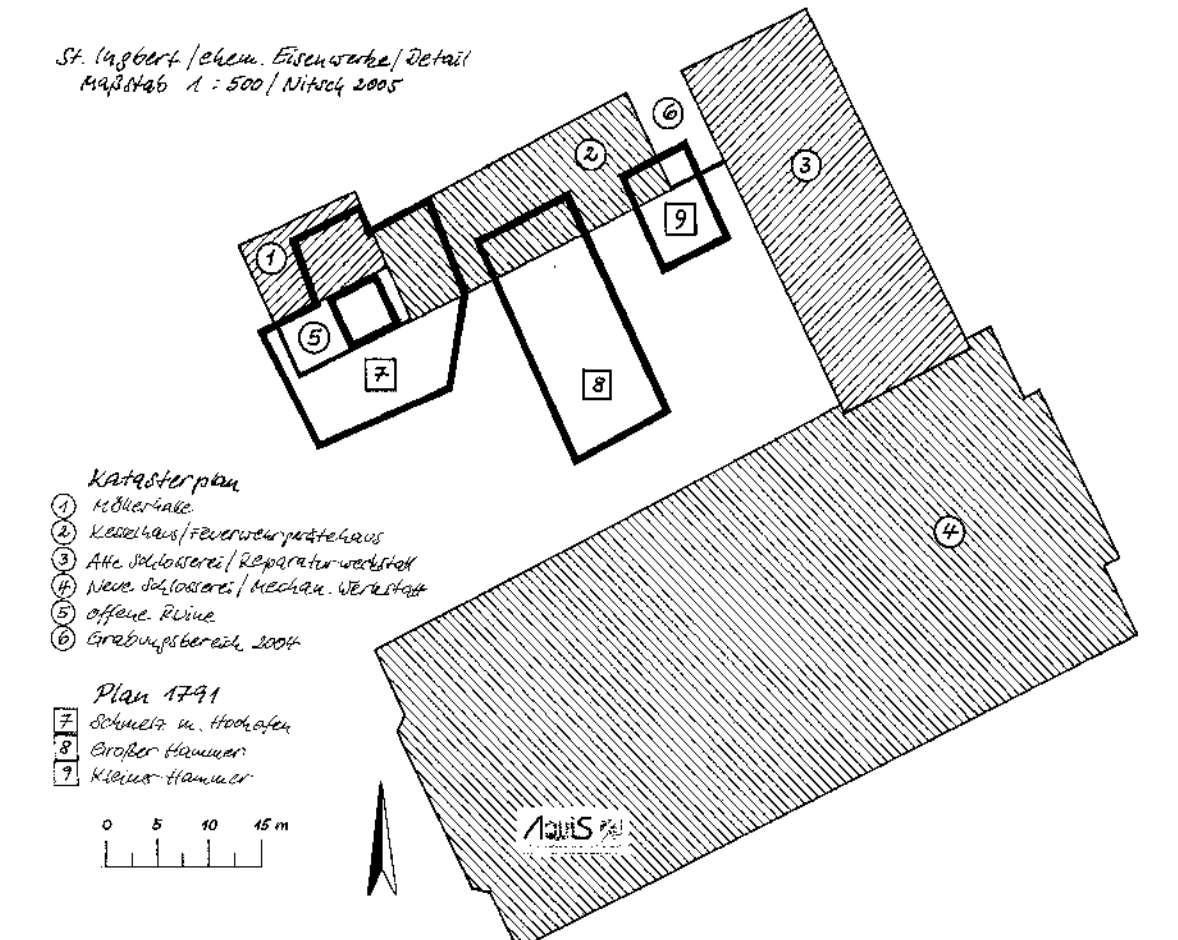
Geometrische Karte, 1791: Schmelz (Möllerhalle), Großer und Kleiner Hammer, versuchsweise auf den heutigen Bestandsplan übertragen.
