DENKMALPFLEGE IM SAARLAND

JAHRESBERICHT 2012

Wo sich archäologische und historische Quellen ergänzen: Die Ausgrabung des Brunnens von Burg Kirkel

Ein Plan von 1679 und das Auffinden des Burgbrunnens

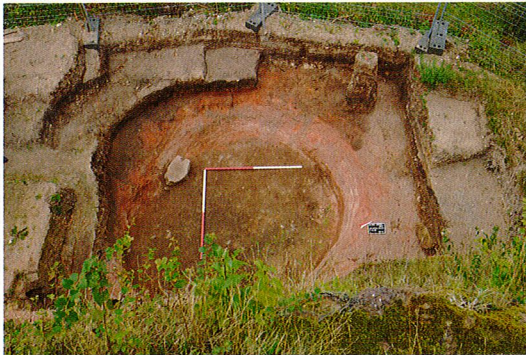
Blick auf den Grabungsschnitt vom Oberburgplateau aus. Bevor die Schichten im linken Teil abgebaut werden konnten, wurde die Brunneneinfüllung mit einer Holzplattform abgedeckt, Foto: C. Bernard, 2012

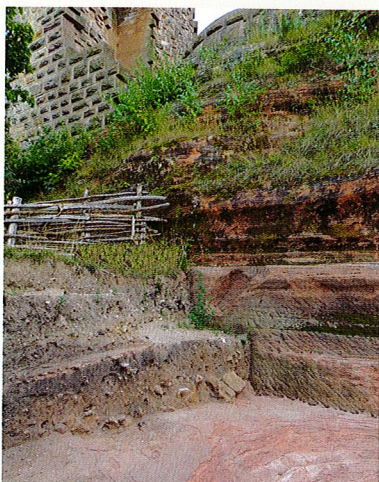
Den nördliche Teil der Grabung. Oberhalb von Profil Nr. 43 erkennt man in der Felswand eine schräge Ausarbeitung für einen Balken, vielleicht einen Sparren des Brunnenhausdaches. Im Vordergrund rechts der stark trichterförmig erodierte Rand des Brunnens. Foto: C. Bernard, 2012

Grundriss und Baugestalt des Brunnenhauses sind bislang unbekannt. Verschiedene Abtragungen am Felsmassiv in der unmittelbaren Umgebung des Brunnens stehen vermutlich mit diesem Brunnenhaus oder einer Schöpfkonstruktion in Verbindung: Während im Planum am Fuß des Felsmassivs beidseitig Felsbänke belassen waren, befanden sich am Felsmassiv selbst zwei ausgearbeitete Balkenlager, die um 45° zueinander geneigt sind und ungefähr den gleichen Abstand zur Brunnenmitte haben. Nach derzeitiger Einschätzung könnten sie vielleicht ein Sparrenpaar vom Dach des Brunnenhauses aufgenommen haben.

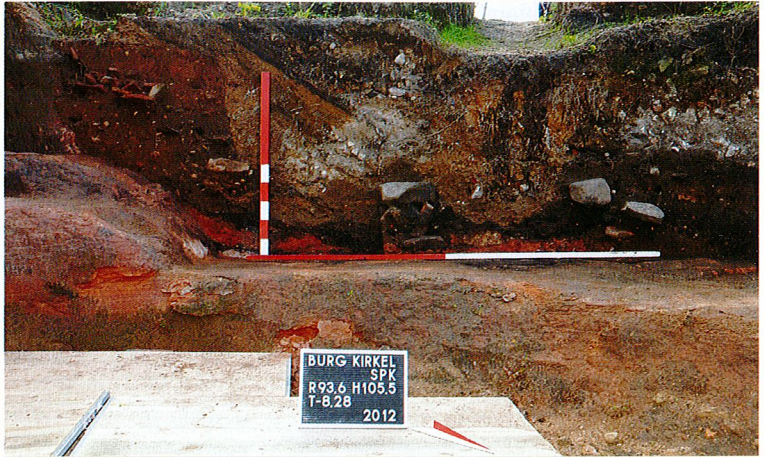
Das schwarzbraune Band mit ungleichmäßiger Oberkante oberhalb des liegenden Stabes besteht aus Brandschutt. Links neben dem senkrechten Stab befindet sich Bauschutt mit einer Lage von Dachziegeln. Scharf zeichnet sich links neben dem vertikalen Stab der steile Rand der Freilegung von 1991 ab, die in der Fläche ungleichmäßig verlief und partiell noch die feste Brandschuttschicht störte. Vorne die zugedeckte Brunneneinfüllung, Foto: C. Bernard, 2012

Die den Brunnen umgebende Felsoberfläche verläuft im freigelegten Bereich ungefähr horizontal mit leichtem Gefälle nach SW. Dies scheint überwiegend durch eine entsprechende Schichtgrenze im Sandstein bedingt zu sein, denn auf der Fläche sind insgesamt nur an wenigen Stellen Hiebspuren einer Felsabtragung zu finden. Dennoch waren Bearbeitungsspuren auf der Felsfläche zu erkennen, so z.B. flache Eintiefungen von ca. 10 bis 20 cm Seitenlänge, die dem sicheren Aufstellen von Rüsthölzern gedient haben könnten. Einige größere Eintiefungen von mindestens 60 cm Seitenlänge befinden sich teilweise noch unter dem Nordrand des Grabungsschnitts (Profil Nr. 43) und am Westrand der Sondage. Im südlichen Bereich der Sondage hatte sich stellenweise eine dünne Brandschicht auf dem Felsboden erhalten, die von einer Ablagerung von

Brandschutt überdeckt war. Dabei handelte es sich um eine sehr feste anlehnmige dunkelbraune Schicht mit vielen Holzkohlepartikeln (Profil Nr. 44). Die darauf folgende Schicht bestand aus Schutt.

Um zu prüfen, ob archäologischen Befunde, das heißt die o. g. Abfolge aus Brandschicht, Brandschutt- und Schuttschicht mit dem Schadfeuer vom Frühjahr 1486 nebst den nachfolgenden Aufräumarbeiten in Verbindung stehen könnten, kann man die Gefäßkeramik zur Datierung des Befundes heranziehen: Die Formen der unglasierten irdenen Töpfe, Becher und Krüge entsprechen dem einfachen spätmittelalterlichen Geschirr, wie man es in der Region bis zum Ende des 15. Jh. verwendete. Fragmente von glasierter Irdenware, deren Produktion im späten 15. Jh. einsetzt, kommen nur spärlich vor. Vereinzelte Bruchstücke von Tassen aus frühem Steinzeug, die man ca. ab der Mitte des 14. Jh. bis in das 15. Jh. datieren kann, wurden ebenfalls geborgen. Die Kachelfragmente stammen überwiegend von reduzierend gebrannten Gefäßkacheln. Es lassen sich Schüsselkacheln mit Standboden und quadratisch geformter Mündung identifizieren, wie sie ab dem späten 14. Jh. vorkommen und vor allem in einfacheren Haushaltungen noch weit über das 15. Jh. hinaus in Kachelöfen eingesetzt wurden. Daneben fanden sich geringe Reste von glasierten Halbzylinderkacheln des 15. Jh. Obwohl der letztendliche Beweis aus der derzeitigen Befundlage heraus nicht geführt werden
