Die Wiederentdeckung der Burg- und Schlossruine Blieskastel

Christel Bernard, AQUIS GmbH

Der Anlass für Ausgrabungen auf dem Schlossberg

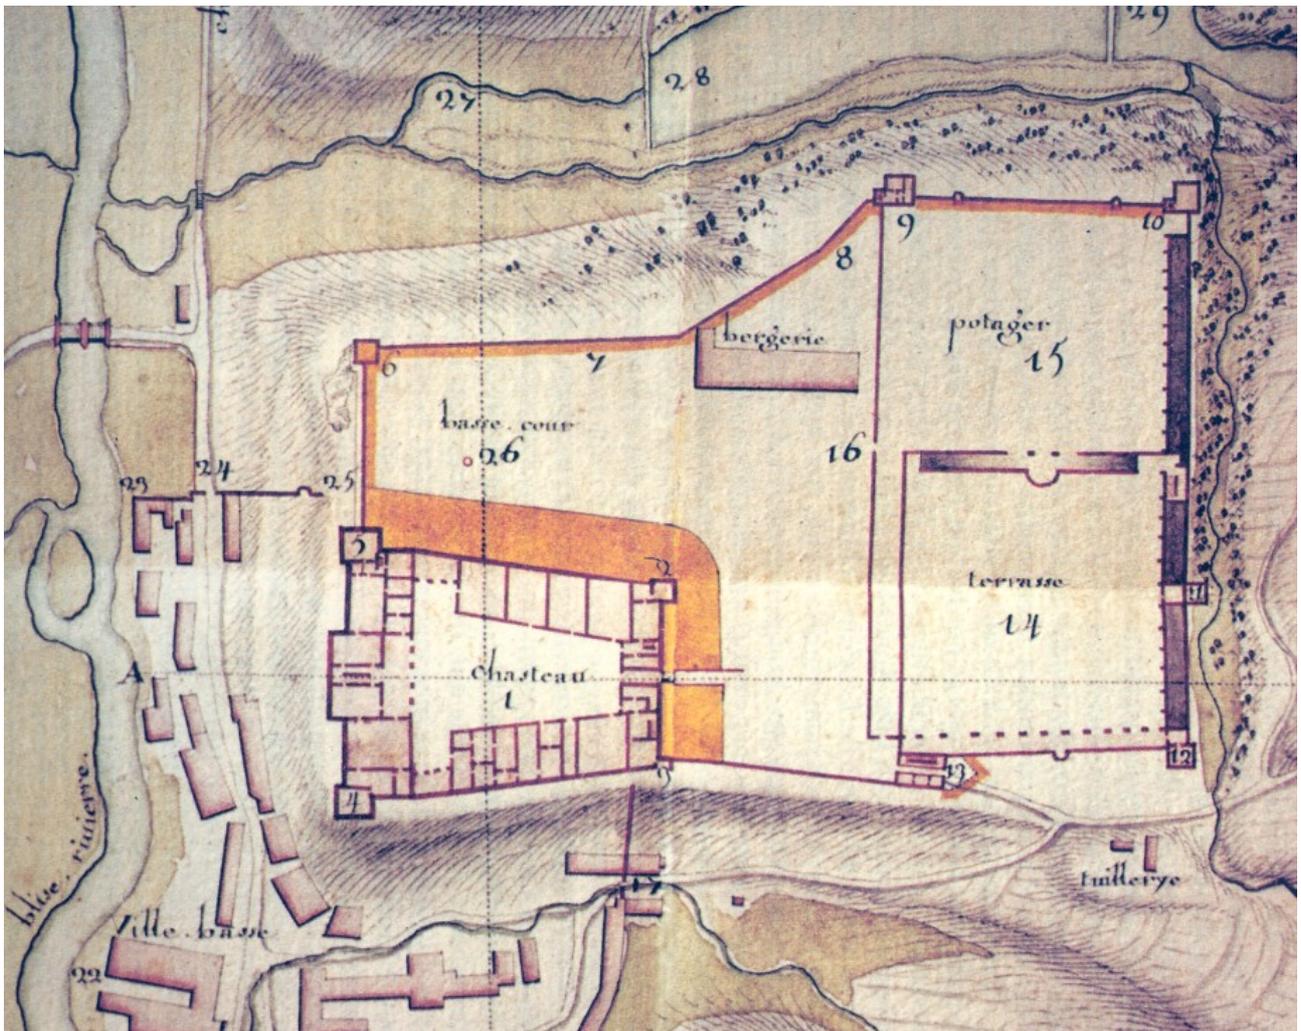
Abb. 1: Grundrissplan des Schlosses Blieskastel mit Hof und Gartenanlagen, gesüdet. Im Bild unten verläuft die heutige Schlossbergstraße. (Detail aus dem Plan von Favart, 1704, Quelle: Saarländisches Landesarchiv)

Die bislang freigelegten Grundrisse der Schlossruine (Abb. 15) lassen sich im Wesentlichen mit dem Grundrissplan nebst Schnitten von 1704 in Übereinstimmung bringen (Abb. 1 und 9). Jedoch zeigen sich auch deutliche Spuren einer davon abweichenden Raumeinteilung im Inneren des Wohntraktes. Dies mag daran liegen, dass im späteren 18. Jh. vielleicht Umbauten vorgenommen wurden. In erster Linie muss man aber berücksichtigen, dass dieser Plan wahrscheinlich einen horizontalen Schnitt oberhalb der Sohlbänke des Erdgeschosses abbildet, während die heutige Abbruchfläche der Ruine in weiten Teilen unterhalb des ehemaligen Begehungsniveaus vom Schlosshof liegt. Der Plan gibt somit die nicht mehr vorhandene, nächst höher gelegene Ebene des Gebäudes wieder, von der man nicht allgemein auf die Raumteilungen in tieferen Ebenen schließen kann. Im Grundrissplan finden sich, den Hauptbau betreffend, das Treppenhaus im Mittelrisalit und die Pfeiler im nördlichen Gebäudeteil wieder sowie einige Binnenmauern zwischen den Pfeilern,

Der Kellereitrakt war mit dem Hauptbau nicht in voller Breite des Giebels verbunden, sondern nur durch ein schmales, nach Norden zurückspringendes Bausegment, wodurch ein kleiner Hof zwischen Kellerei und Hauptbau entstand (vgl. Abb. 1). Die gleiche Situation ergab sich übrigens spiegelsymmetrisch im Winkel zwischen dem Hauptbausüdflügel und dem dort nach Westen anschließenden Marstall, wie man an Favarts Grundrissplan ablesen kann. Der Verbindungsgang zwischen beiden Gebäuden war, wie aus der historischen Schnittzeichnung (Abb. 9) für den dortigen Bereich abzulesen ist, wahrscheinlich von Arkaden überdeckt. Die heute nicht mehr vorhandenen Arkadenpfeiler im untersuchten nördlichen Bereich zwischen Kellerei und Hauptbaunordflügel gründeten teilweise auf der oben genannten mittelalterlichen Beringmauer. Grund für den Gebäuderücksprung war wahrscheinlich die Freistellung der Fassade des Hauptbaunordflügels, um dessen Räume auch nach Westen durchfenstern zu können. Zur Gewinnung dieser Freifläche wurde im 17. Jh. ein Gebäude der Burg bis auf das obere Drittel seines Kellergewölbes abgetragen, der Kellerraum mit Schutt verfüllt und weitere Schuttmassen über die verbliebenen die Mauerreste einplaniert, bis die neue Fläche das gewünschte Niveau erreicht hatte (grün ausgelegt in Abb. 15). Dieses abgebrochene mittelalterliche Haus war von der Südseite her so

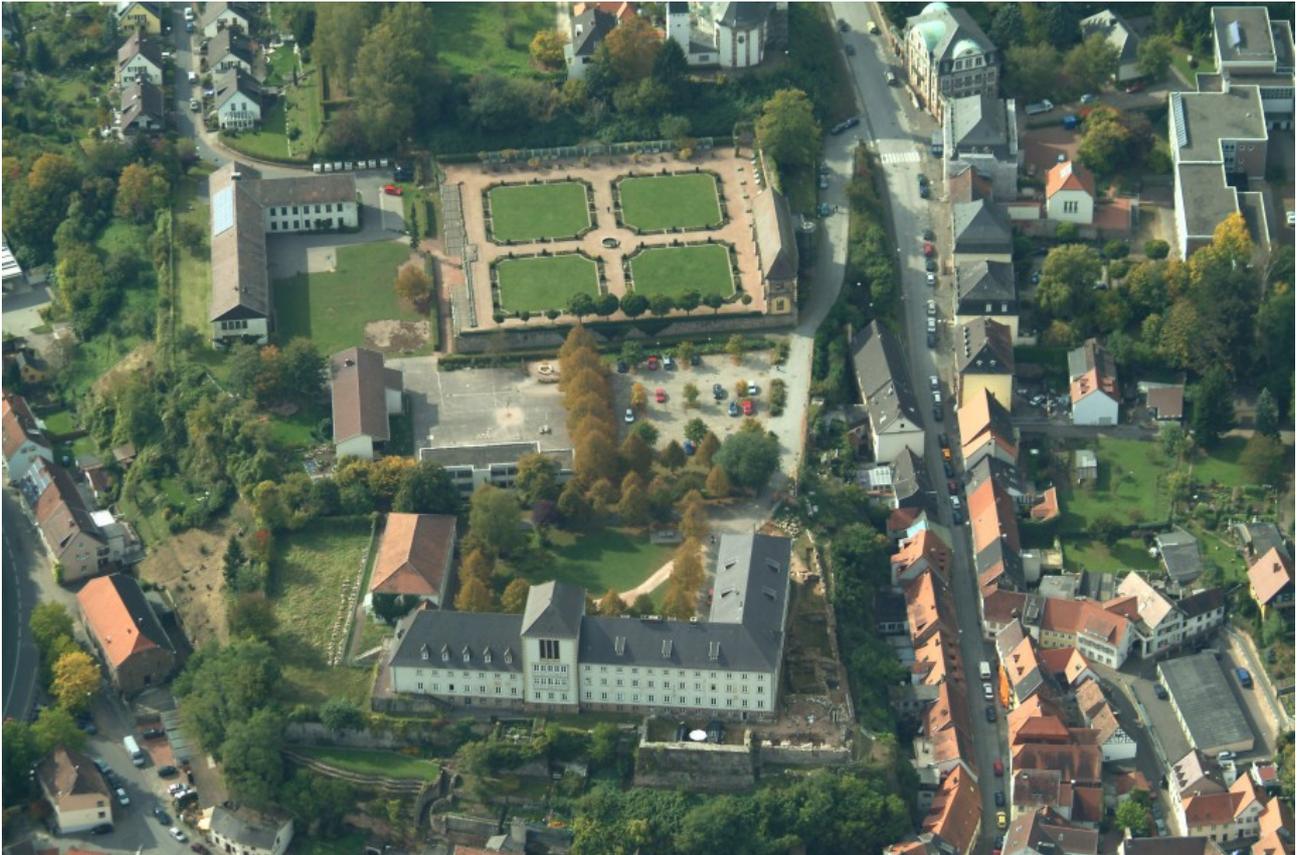
Abb. 2: Im Herbst 2005 wurden mit einem Bagger Schuttmassen vom Schlossbergplateau abgetragen. Dicht unter der rezenten Oberfläche kamen historische Mauern zutage. Die Ruinenfläche des Schlosses wurde in den 1950er Jahren teilweise vom sog. Internat überbaut. Blick nach Westen. (Foto Fotoshop R. Schmitt, Blieskastel)

Im Verlauf von sechs Wochen wurden daraufhin die Schuttmassen des ehemaligen Kellereittraktes oberhalb der Schlossbergstraße und des Schlosshauptbaues oberhalb der Kardinal Wendel-Straße mithilfe eines Baggers auf einer Fläche von ca. 1000 m² vorsichtig um ca. zwei Höhenmeter abgetragen. Dabei wurden bereits dicht unter der damaligen Geländeoberkante Baubefunde in überraschend großem Umfang entdeckt, die schon während der laufenden maschinellen Räumarbeiten vom Team der AQUIS GmbH in Handarbeit freigelegt wurden, um eine archäologische Dokumentation und erste Beurteilung der Gesamtsituation zu ermöglichen. Schon früh wurde im Verlauf der Arbeiten deutlich, dass die freigelegten historischen Baubefunde des Blieskasteler Schlossbergs noch viel umfangreicher erhalten sind, als man zuvor erwartet hatte.

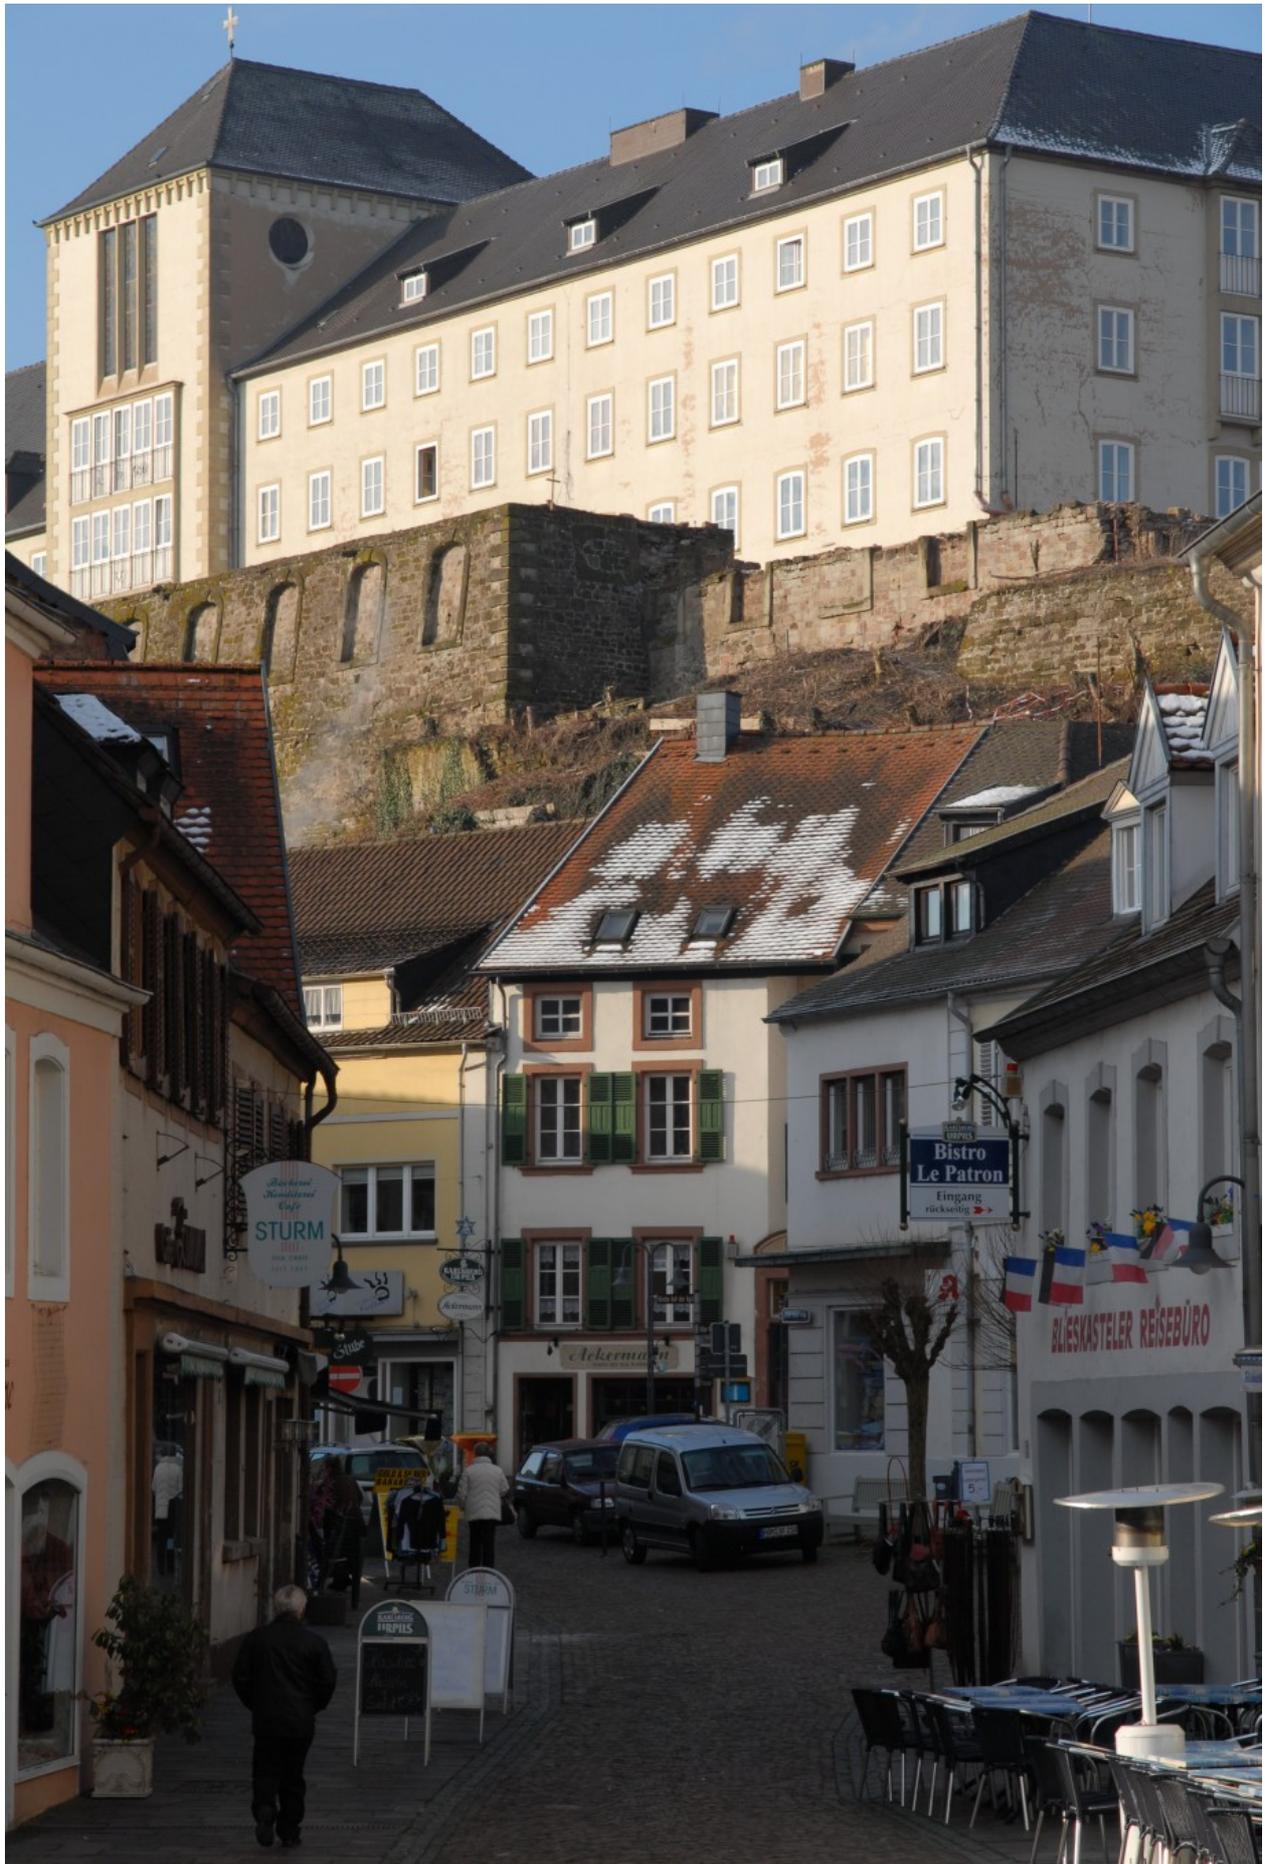
Abb. 3 (vorige Seite): Nach dem Abtragen der oberen Schuttschicht im Grabungsgelände und dem Freischneiden der Umfassungsmauern nimmt die Schlossruine wieder Konturen an. Vor dem sog. Internat aus dem 20. Jh. tritt das Tiefparterre des neuzeitlichen Schlosses der Grafen von der Leyen zutage. Man ahnt, welch dominantes Bild das Schloss früher über der Stadt abgegeben hat. (Foto C. Bernard)

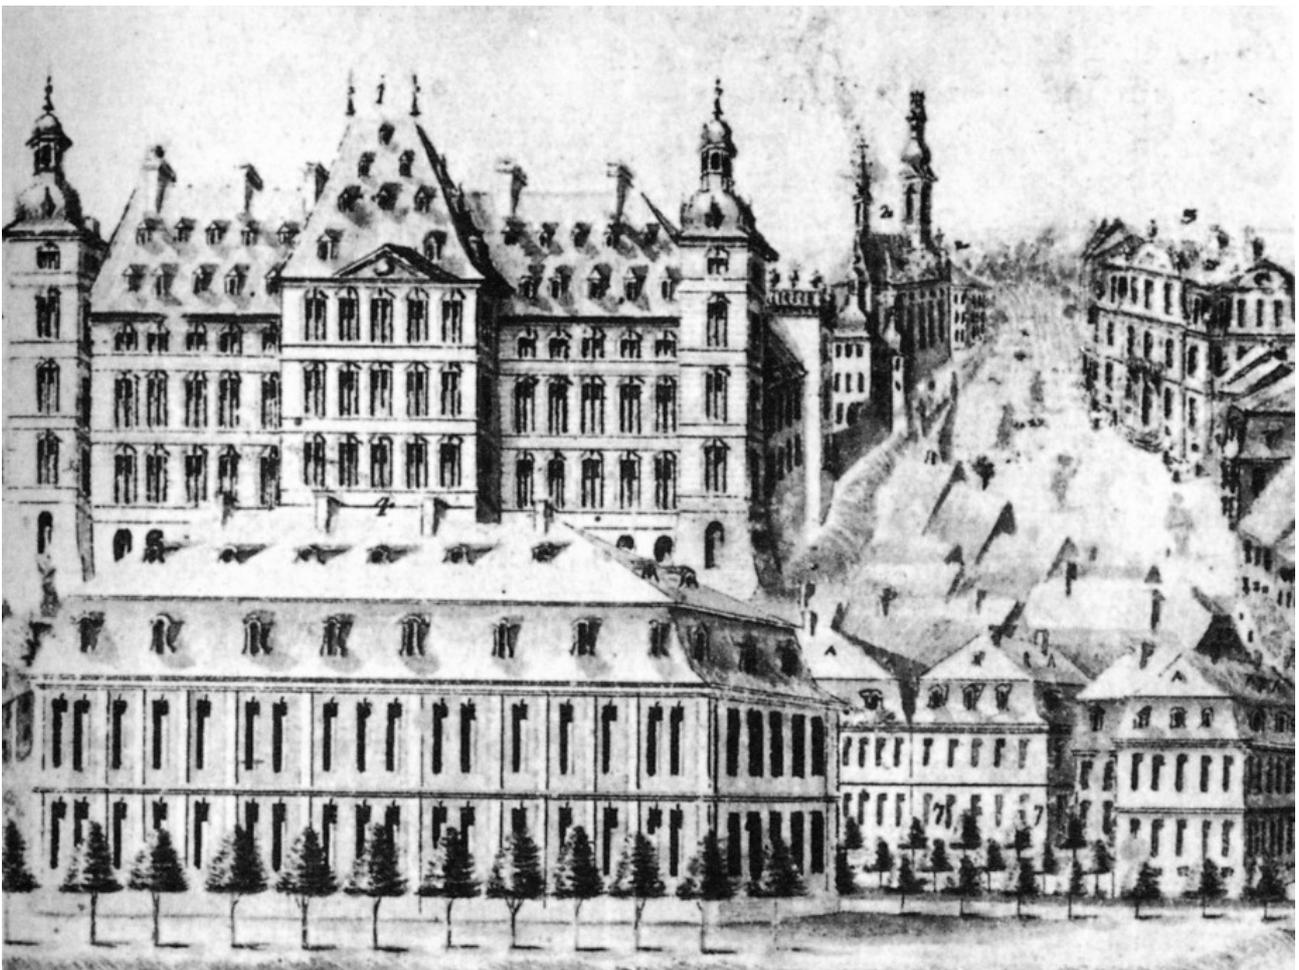
Abb. 4: Historische Ansicht von Schloss Blieskastel, Detail des Hauptbaus mit Mittel- und Eckrisaliten. (J. P. Bayer 1779, Privatbesitz, aus VONHOF-HABERMAYR S. 110)

Der lang gestreckte Hauptbau war symmetrisch in einen Mittelrisalit und daran nördlich und südlich anschließende Flügel gegliedert, die ihrerseits wieder von turmartigen Eckrisaliten abgeschlossen wurden. Der Mittelrisalit umfasste drei Räume, deren mittlerer das Treppenhaus zur Erschließung des Gebäudes enthielt. Laut Grabungsbefund handelte es sich hierbei um geradläufige Treppen entlang der Nord- und Südseite des Raumes, die von Gewölben getragen wurden und durch Podeste miteinander verbunden waren. Die beiderseits anschließenden Räume des Mittelrisalits waren spiegelsymmetrisch ausgebildet. Zur Ostfassade hin waren sie durch je zwei Fenster durchbrochen, die den Blick über die Stadt freigaben. Nach Norden und Süden wurden die Räume zusätzlich durch je ein Ochsenauge belichtet.

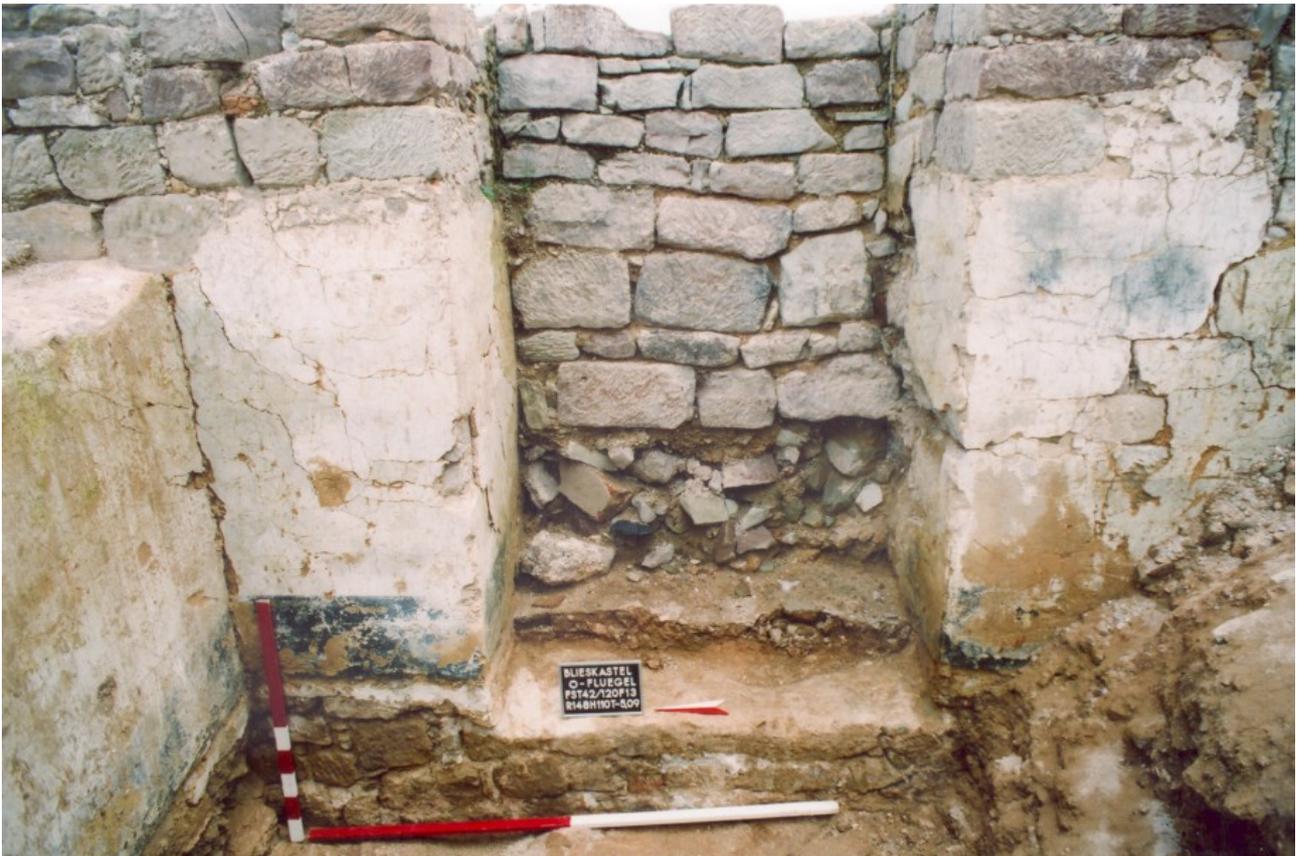
Abb. 5: Blick in einen Raum des Tiefparterre im nördlichen Hauptbauflügel. An den Wandflächen haftet Putz mit Kalkschlämme und einem dunklen Sockelanstrich. Eine Rille unterhalb der Sockelzone markiert das Niveau des ehemaligen Fußbodens. In der Fensternische erkennt man die Vermauerung der Fensteröffnung. Früher hatte man von hier Aussicht über das Blietal und die Residenzstadt. Als der Raum während der Abbrucharbeiten bis zum Sohlbankniveau mit losem Schutt aufgefüllt gewesen war, der in der Fensternische unter der untersten Steinlage der Vermauerung noch ansteht, wurde dieses Fenster, ebenso wie alle anderen, mit verschiedenen großen Handquadern zugesetzt. (Foto C. Bernard)

Von den symmetrisch an den Mittelrisalit anschließenden Gebäudeteilen ist bislang der nördliche von den oberen Schuttlagen befreit und in zwei Bereichen tiefer gehend untersucht worden. Der Nordflügel des Hauptbaues wies eine tragende Binnenkonstruktion von sechs Pfeilern auf, die die Deckengewölbe zum ersten Obergeschoss trugen. Diese Pfeiler sind bis zum Kämpfer oder unmittelbar unterhalb des Kämpfers erhalten, und auch die Steine zweier vermutlicher Gurtbögen konnten im Versturz dokumentiert werden. Nach Westen enthält die Fassadenmauer noch zwei Lichtschächte, woraus man schließen kann, dass das Begehungsniveau im Schlosshof um mehr als 3 m höher lag als der Fußboden im Untergeschoss (s. u.). Da die andere Fassade zur Stadtseite hin von fünf Fenstern durchbrochen wurde, handelte es sich offensichtlich um ein Tiefparterre. Erste Aufschlüsse zur Binnengliederung des Hauptbaunordflügels gewann man, als man hinter einer Fenster niche eine Sondage anlegte, um den Fuß des Fundamentes zu ermitteln. Dort kamen weitere Mauern zum Vorschein, die nachträglich zwischen die Pfeiler eingefügt waren. Folglich kann man von einer Unterteilung des Nordflügels in kleinere Räume ausgehen. Der in dieser Sondage teilweise freigelegte kleine Raum besaß einen Anstrich mit weißer Kalkschlämme und im Sockelbereich eine anthrazitfarbene Fassung, ganz so, wie sich auch der Befund zur Wandflächengestaltung im Treppenhaus des Mittelrisalits gezeigt hatte. Als Fußboden dienten ehemals wahrscheinlich Holzdielen, wie man aus Spuren vergangenen Holzes auf einem Sandbett schließen konnte. Schon vor Grabungsbeginn hatte man sich bei der Betrachtung der historischen Abbildungen des Schlosses gefragt, ob die Fensteröffnungen eventuell bereits vermauert worden waren, als das Schloss noch bestand – oder ob es sich vielleicht von Anbeginn an um reine Blendfenster gehandelt haben könnte. Letzteres konnte ohnehin nach dem ersten Schuttatrag ausgeschlossen werden, da Putz und Kalkschlämme sich bei allen vermauerten Fensteröffnungen der Fassade hinter der jeweiligen Vermauerung an den beiderseitigen Fenstergewänden fortsetzen. Anhand der Befunde in der oben genannten nördlichen Sondage konnte nun die Frage nach dem Zeitpunkt der Vermauerung geklärt werden: An der dortigen Fenster niche wurde bei der Freilegung deutlich, dass die heute vorhandene Vermauerung der Fensteröffnung erst zu einem Zeitpunkt erfolgte, als der Raum bereits bis auf das Niveau der Sohlbank mit Schutt aufgefüllt gewesen war, weil sich bis zur Höhe der Sohlbank lockerer Schutt befand, auf dem die annähernd lagerhafte Vermauerung der Fensteröffnung teilweise aufsetzte (Abb. 5). Man kann dies auch bei den anderen Fenstern in der Ostfassade des Gebäudes annehmen, die allesamt in der gleichen Art vermauert sind. Dies ist verständlich, denn schließlich wollte man während der abschließenden Planierung des Geländes verhindern, dass sich der eingefüllte Schutt aus den leeren Fensteröffnungen nach außen ergossen hätte.

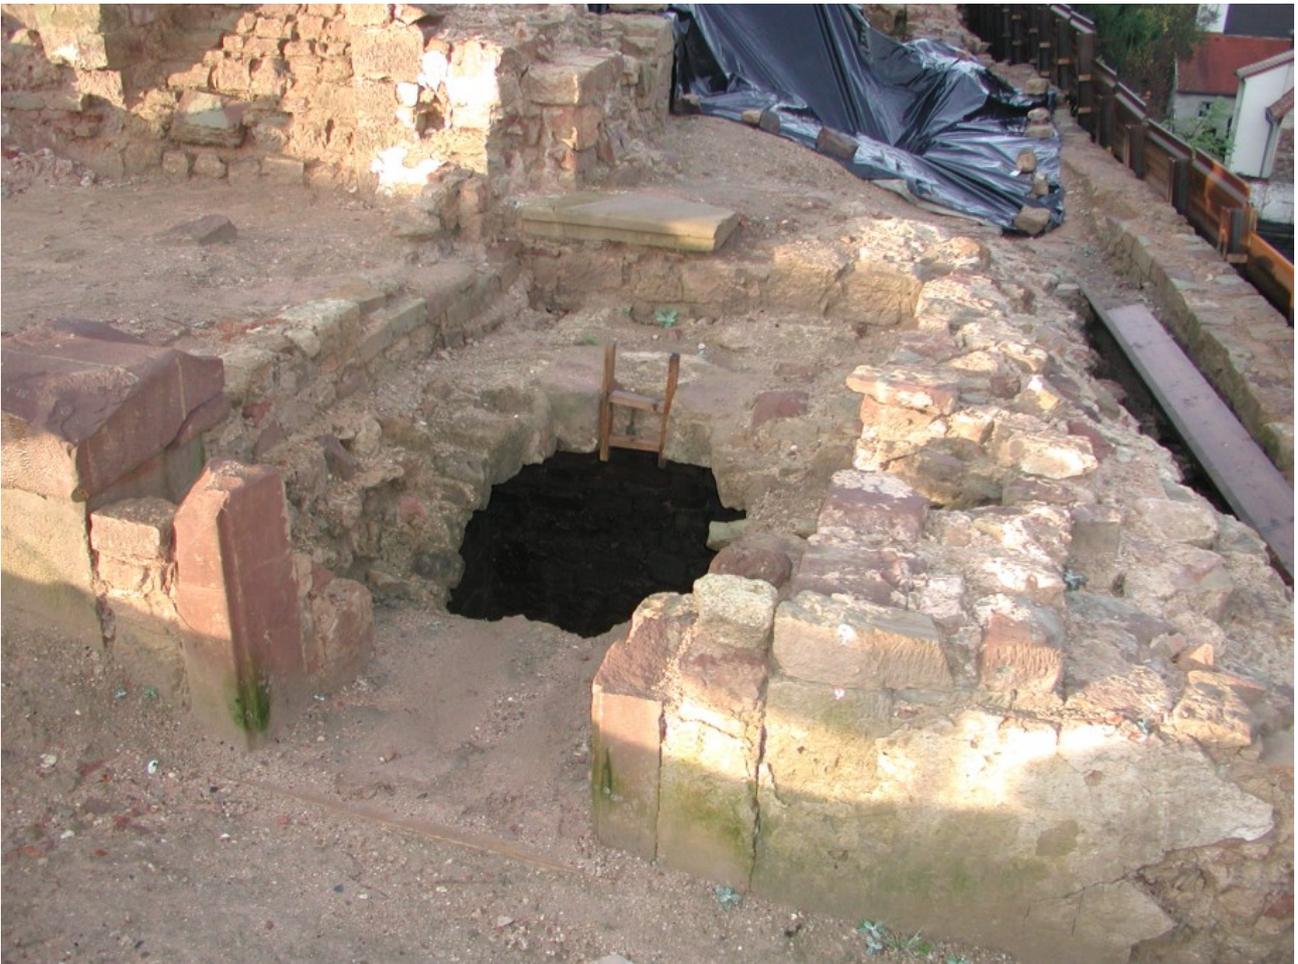
Abb. 6: Zum Wohnkomfort des Schlosses gehörte ein „Müllschluckersystem“ mit Sammelraum, dessen Gewölbe zu Beginn der Grabung noch intakt war. Die Aufnahme zeigt einen Blick auf die eingebrochene Gewölbekappe dieses Raumes, die unter dem Niveau eines schmalen Durchgangsraumes zutage trat. Er barg zahlreiche archäologische Funde aus dem 17.–18. Jh., darunter Scherben von exquisitem asiatischem Porzellan. (Foto C. Bernard)

Einstürzen des Gewölbes zu verhindern. Beim späteren Ausheben der Schuttmassen in Handarbeit stieß man unter dem frisch eingefüllten Schutt auf *in situ*, d.h. an Ort und Stelle, erhaltene schüttkegelartige Ablagerungen von Küchenabfällen, die während der Nutzungszeit des Schlosses durch zwei verschiedene Schächte hinab geworfen worden waren. Der Einwurf erfolgte ehemals vermutlich von unterschiedlichen Etagen aus, was auf ein geradezu modern anmutendes, durchdachtes Abfallentsorgungssystem mit zentraler Sammelstelle in Form dieses Kellerraumes schließen lässt.

Der Abfallsammelraum wurde ursprünglich nur durch eine kleine Pforte von außerhalb des Gebäudes betreten, um bei Bedarf den Müll abzutransportieren, und hatte keine Verbindung zu weiteren Räumen innerhalb des Gebäudes. Diese Pforte wurde im 20. Jh. bei Ausbesserungsarbeiten durch eine vorgeblendete Mauer verschlossen und war dadurch von der Nordseite her nicht mehr zu erkennen. Bezeichnenderweise ist dies der erste vorgefundene Raum des Schlosses, der bis in unsere Zeit intakt geblieben ist. Die Funde aus der Müllablagerung im Inneren des Raumes erschließen ein bruchstückhaftes Bild dessen, was im Schloss gegessen wurde und welches Geschirr in der Küche und auf der Tafel des Schlosses genutzt wurde: Neben Bratenknochen, Fischgräten, Muschelschalen und Weinbergschneckenhäusern kamen im Laufe der Ausgrabung des Kellers eine große Menge von Keramik- und Glasscherben zum Vorschein, aus

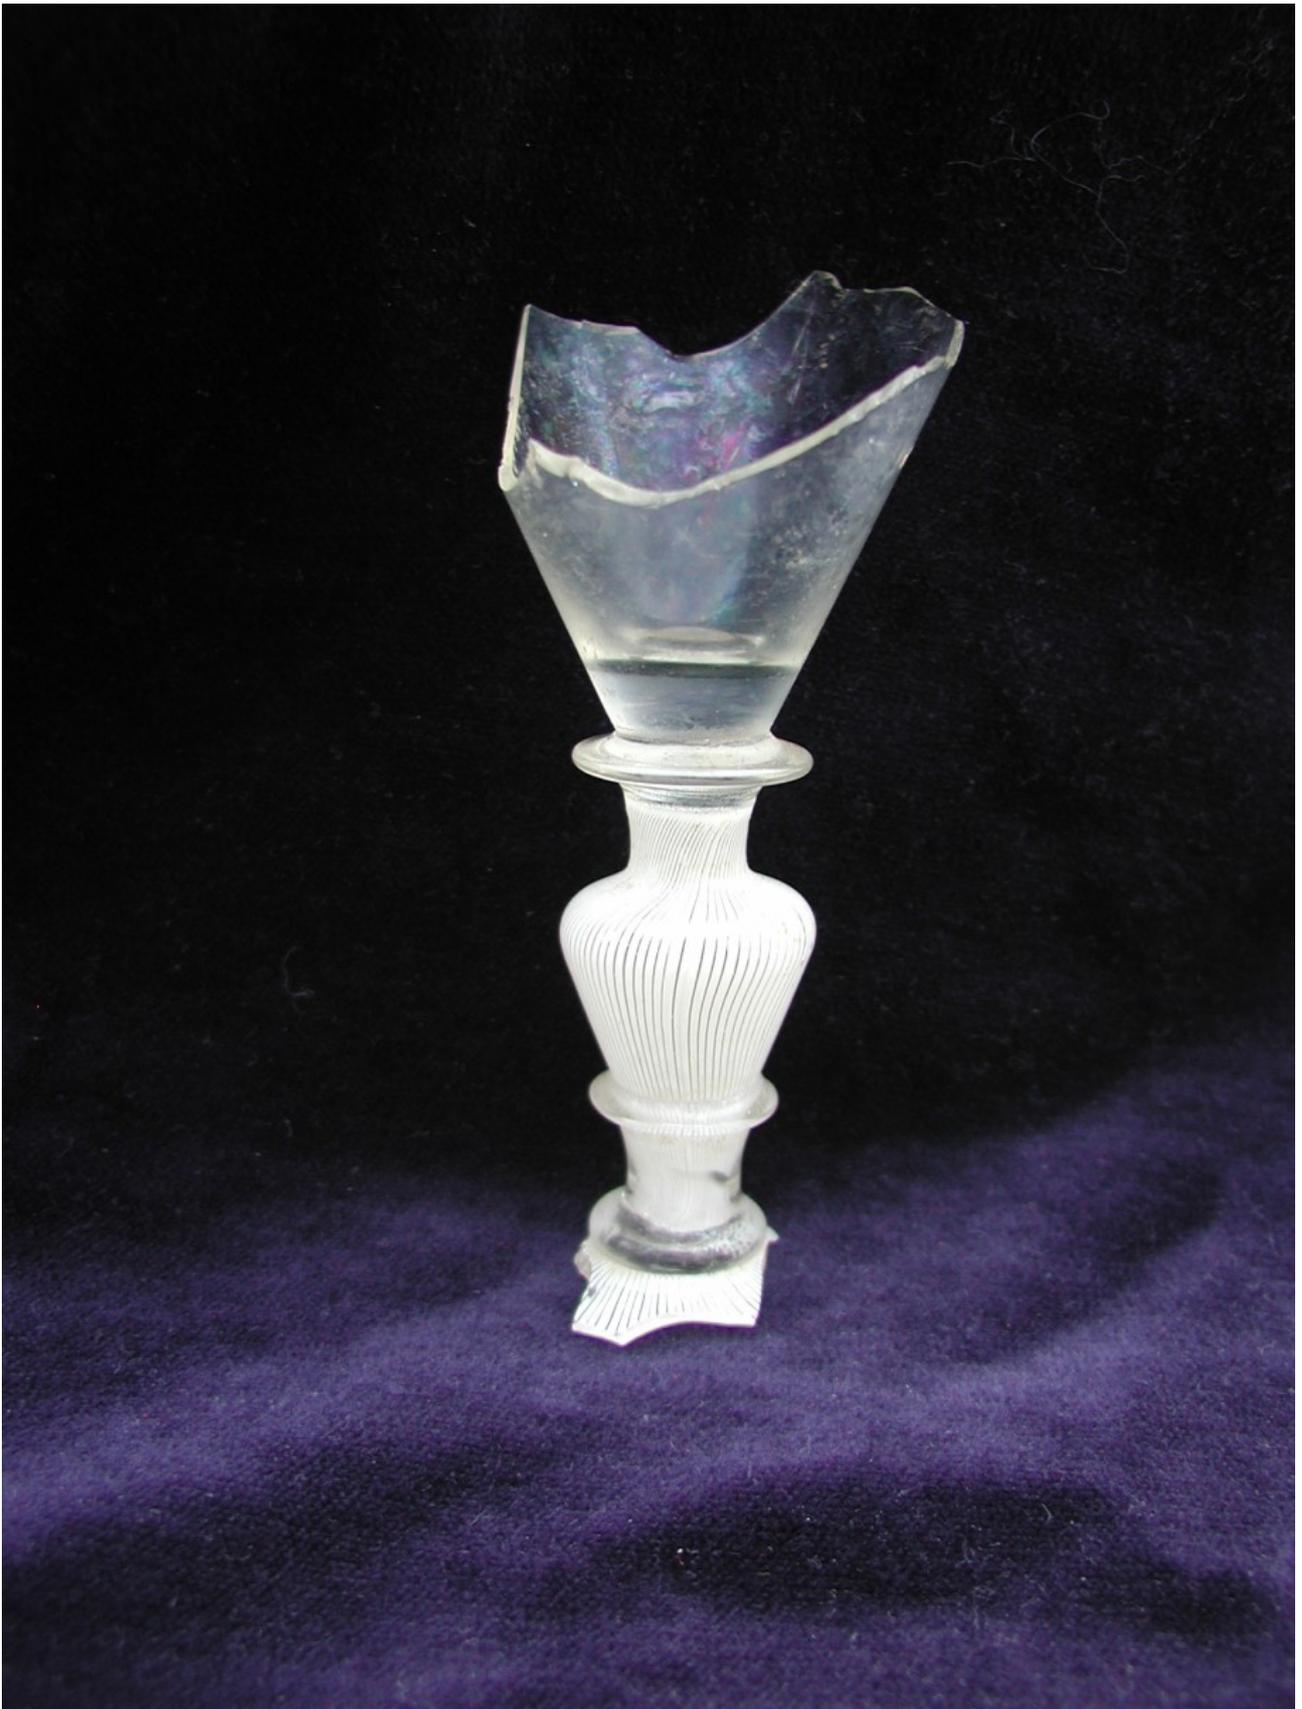
Abb. 7: Fragment eines Weinpokals des 18. Jh., gefertigt nach venezianischer Art mit eingelegten Milchglasfäden im Balusterschaft und Boden. Fund aus dem Abfallsammelraum. (Foto Rataj)

denen man neben einfachen Koch- und Vorratstöpfen aus regionaler Produktion auch höchst wertvolles Gefäßzubehör des gräflichen Haushalts rekonstruieren kann, z. B. rares fernöstliches Porzellan, eigens für die Grafen von der Leyen gefertigtes Meißner Porzellan mit Monogramm „L“ (Abb. 8), mit Gold bemalte Porzellanteller und Schalen, aufwendig gestaltetes, prunkvolles und seltenes Schankgeschirr aus Steinzeug, kostbare, feinst gearbeitete Glaspokale (Abb. 7) sowie zerbrochene Wein- und Champagnerflaschen.

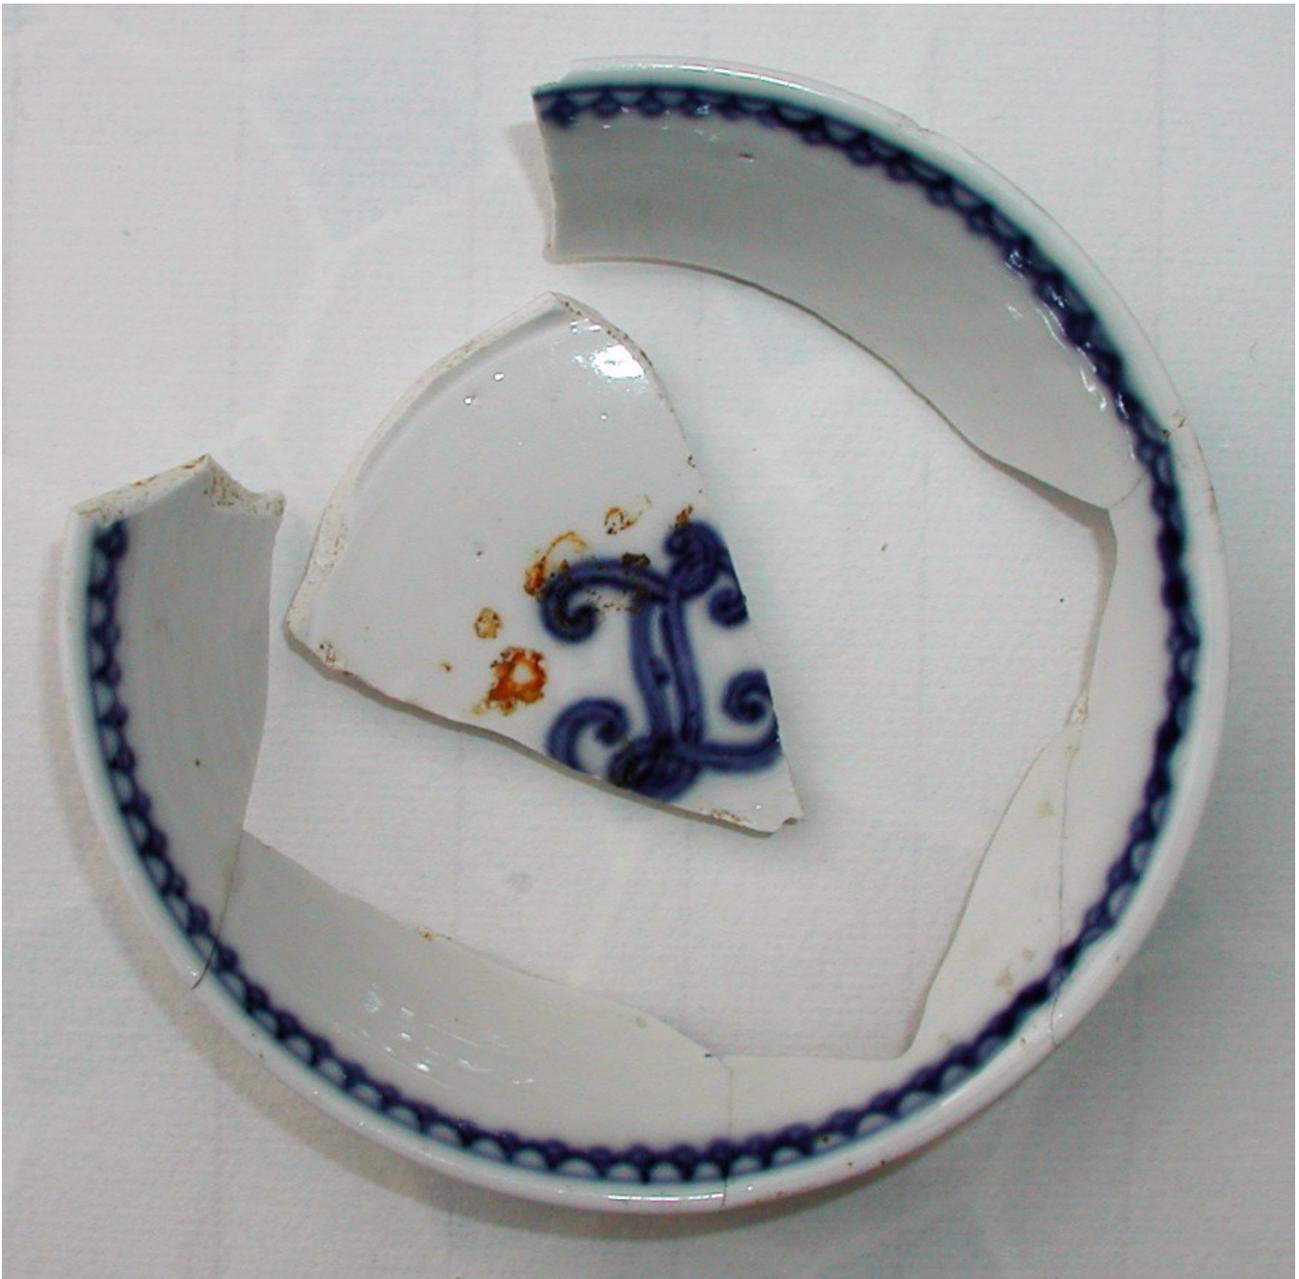
Abb. 8: Die fragmentierte Unterschale eines Koppchens aus Meißner Porzellan, ca. 1660–1670er Jahre, war Bestandteil eines Tafelservices der Grafen von der Leyen. Fund aus dem Abfallsammelraum. (Foto C. Bernard)

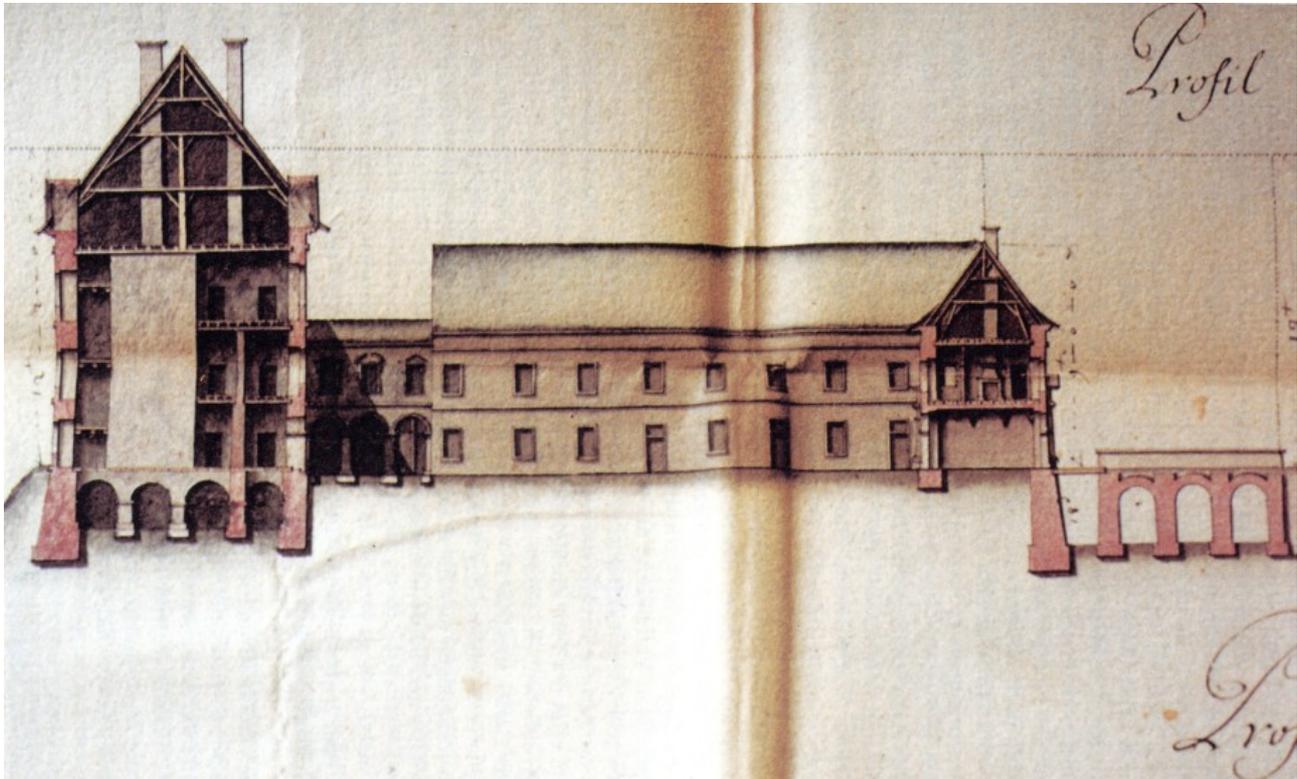
Abb. 9: Die Schnittdarstellung des Schlosses von 1704 zeigt links den Hauptbau, geschnitten im Mittelrisalit, rechts daneben die hofseitige Fassade des Marstalls und ganz rechts den geschnittenen Torbau mit Graben und Brücke. Zwischen dem Hauptbau und dem Marstall besteht die Verbindung über einen kurzen Arkadengang, der einen kleinen Lichthof abschließt. Die Pfeilerstellung im untersten Bereich des Mittelrisalits ähnelt dem Grabungsbefund im Nordflügel des Hauptbaues, weist aber Unterschiede zum tatsächlichen Befund der Binnenkonstruktion des Hauptbaues und insbesondere seines Mittelrisalits auf. (Favart 1704, Quelle: Saarländisches Landesarchiv)

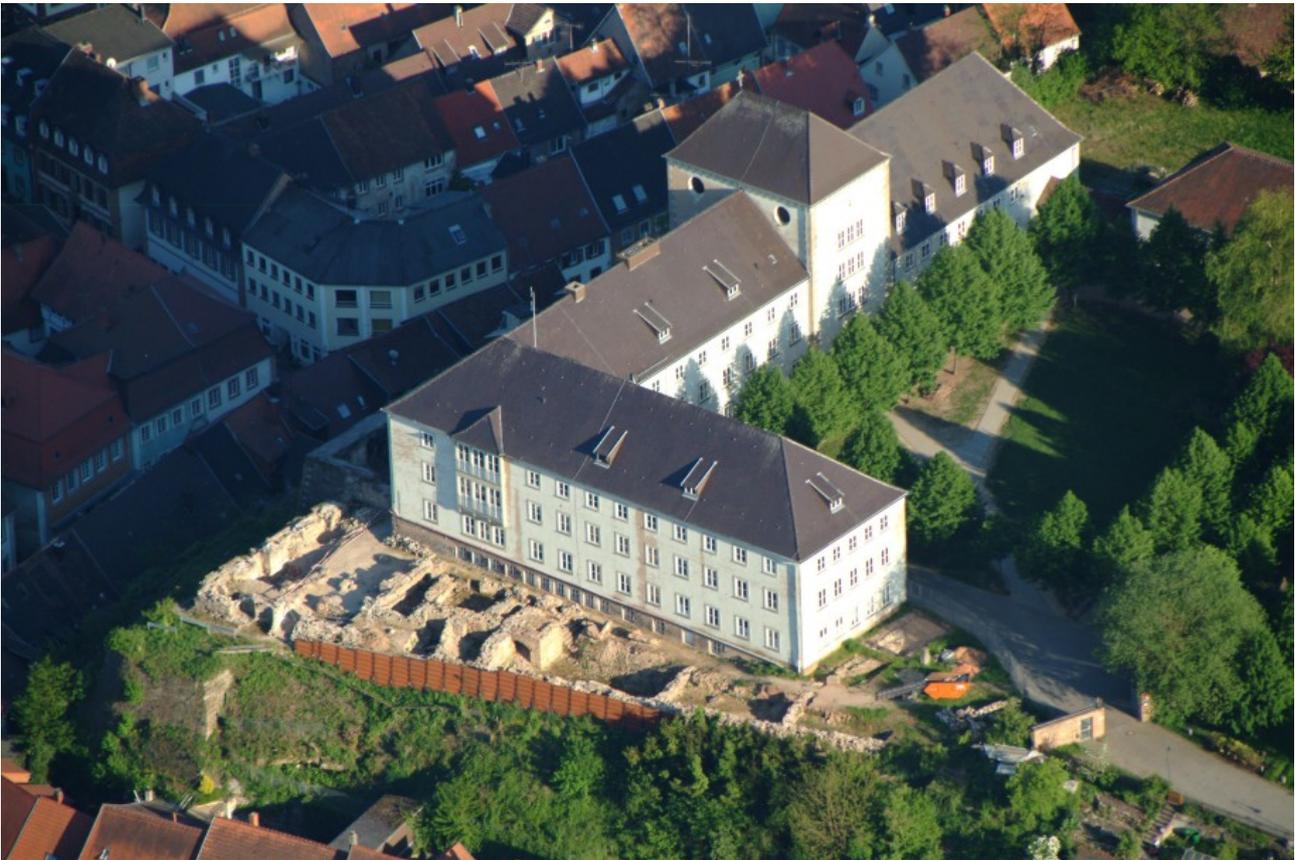
Abb. 10: Der Kellereitrakt des Schlosses enthielt neben dem großen Weinkeller noch zahlreiche mittelalterliche Baubefunde. Vor dem Erker in der Langseite des modernen Schulgebäudes liegen die Reste eines kleinen mittelalterlichen Kellers und der Beringmauer der Burg frei. Rechts am Giebel des Schulgebäudes ist ein Kreissegment des Bergfriedfundaments der mittelalterlichen Burg zu sehen. (Foto M. Scheller †, Saarluftbild Ens Dorf)

Im Kellereitrakt des Schlosses (Abb. 10) blieb an mehreren Stellen mittelalterliche Bausubstanz erhalten, sei es, dass sie in das Gebäude des 17. Jh. einbezogen oder von diesem überlagert wurde. Diese Reste von älteren Bauten stehen noch heute relativ hoch an, und da über die Ausdehnung der Burg Blieskastel keine Pläne existieren, sind sie für die Forschung besonders interessant. Hier ist in erster Linie die aus dem Hochmittelalter stammende Beringmauer der Burg zu nennen, die auf einer Strecke von ca. 40 m in O-W-Richtung verläuft (gelb ausgelegt in Abb. 15). Für die Anlage des Weinkellers wurde sie bis unter das vorgesehene Begehungsniveau des Kellers abgetragen, während sie weiter östlich im selben Bau als Substruktion für die barocke Bausubstanz diente. Die dort noch

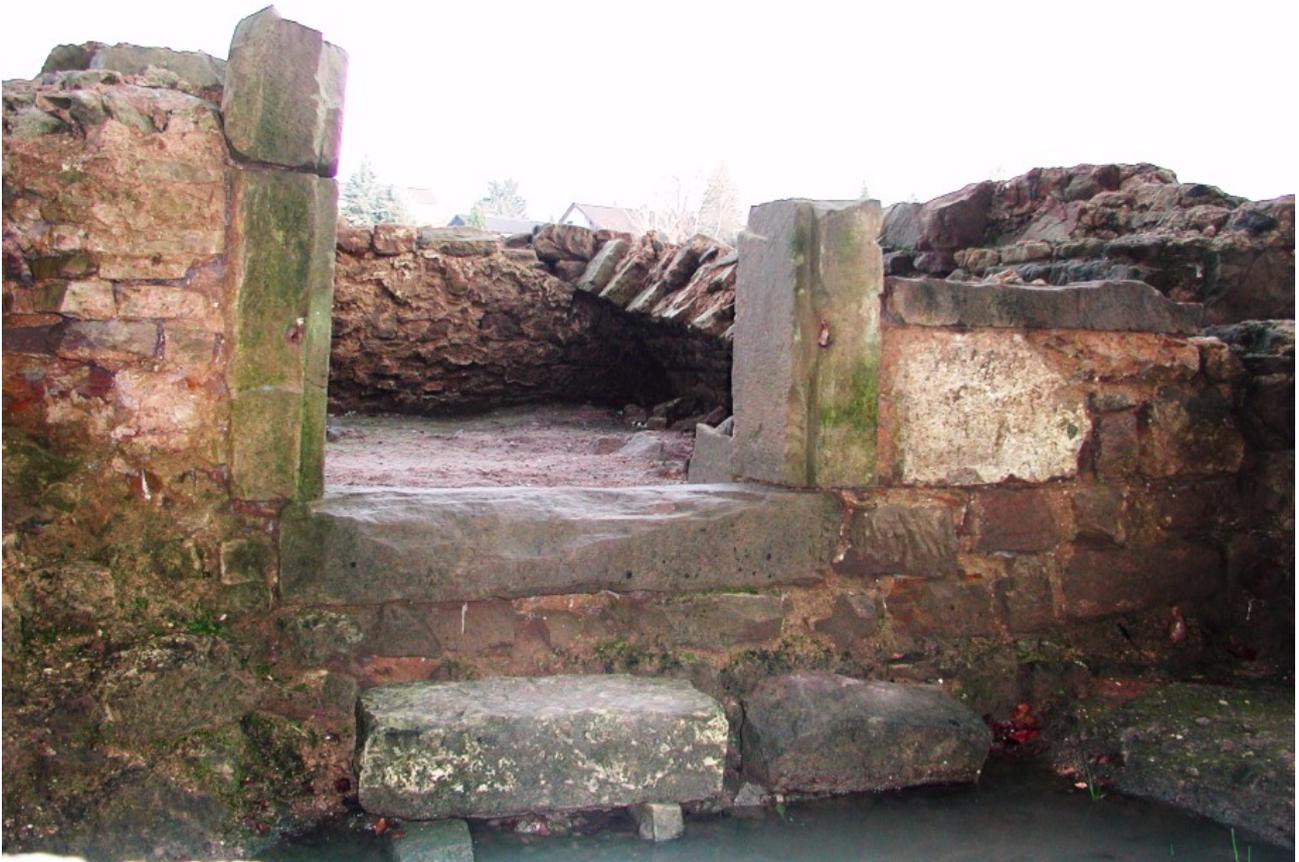
Abb. 11: Ein kleiner mittelalterlicher Kellerraum blieb teilweise unter der neuzeitlichen Freifläche des Schlosshofes erhalten. Er war ehemals von einem Tonnengewölbe überspannt. Seine südliche Giebelmauer enthält die niedrige Türöffnung, von der aus man über einige Stufen in den Keller gelangte. Er wurde vorerst lediglich von den oberen Schuttschichten befreit. (Foto C. Bernard)

an die erwähnte Beringmauer der Burg angebaut, dass sie ihm als nördliche Giebelmauer diente. Die südliche Giebelmauer des Kellerraums enthält noch die niedrige Türöffnung, von der aus man über einige Stufen in den Keller hinab gelangte, dessen Fußbodenniveau noch unbekannt ist. Das Gebäude war offensichtlich bis in das frühe 16. Jh. mehrmals umgebaut worden, bevor man es zugunsten des Barockschlosses niederlegte. Seine Mauern verlaufen nachweislich unter dem heutigen Schulhaus weiter. Sie legen den Rückschluss nahe, dass der noch vorgefundene Kellerraum Teil eines größeren Gebäudes war.

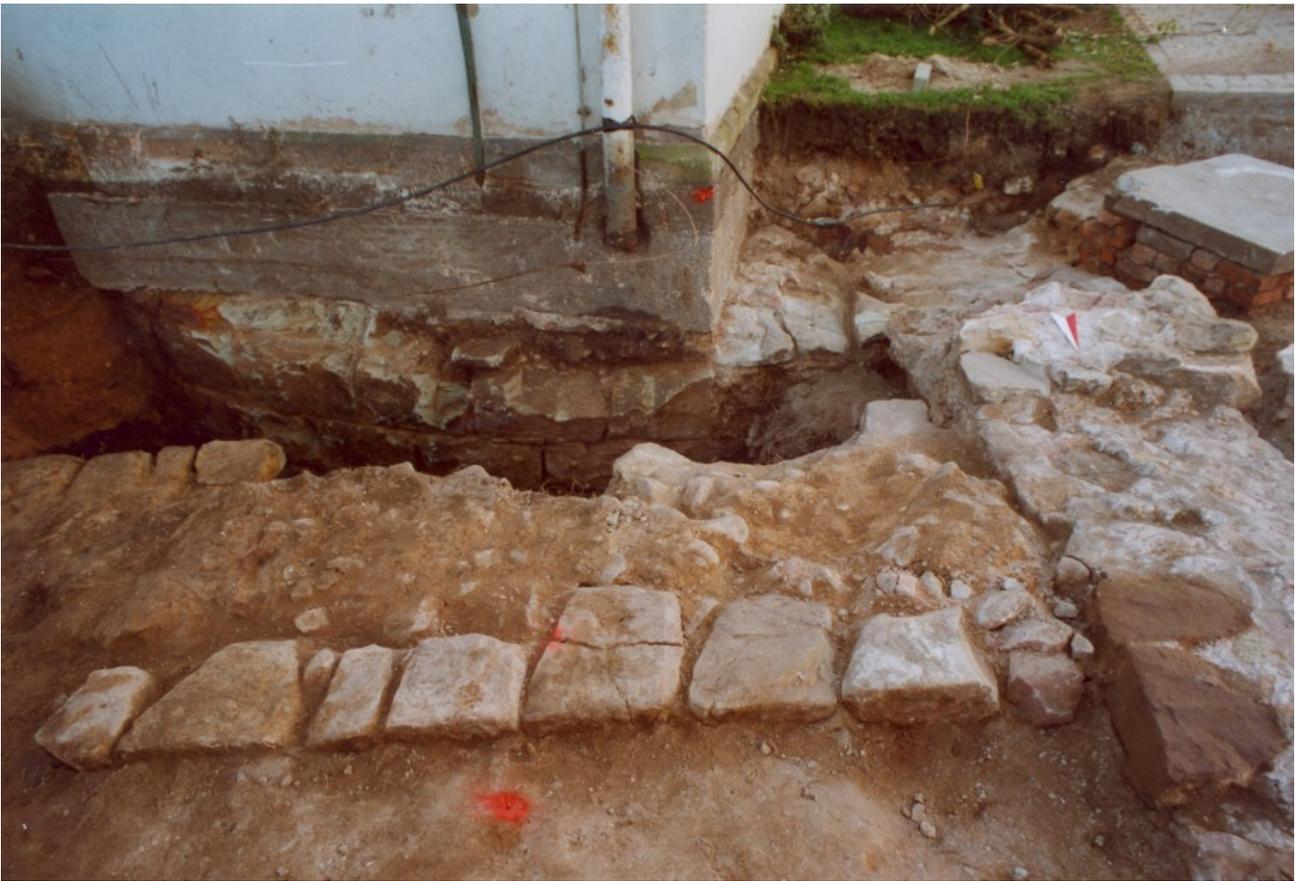
Abb. 12: Unter der NW-Hausecke des Internats erkennt man das Fundament des Bergfrieds der Burg Blieskastel und davor die Oberkante der Beringmauer der Burg. An deren Südseite waren Schichten mit hochmittelalterlichem Küchenabfall abgelagert, die somit einen terminus post quem ("Zeitpunkt danach") für die Errichtung des Turmfundaments liefern. (Foto C. Bernard)

An die Südseite der Beringmauer waren Schichten angelagert, die stark mit verkohlten Ästen, Holzasche, Bratenknochen sowie mit Keramikscherben⁶ durchsetzt waren, wobei letztere in den Zeitraum vom 10. bis ca. 12. Jh. datieren (Abb. 13 und 14). Demnach dürfte sich während des Hochmittelalters eine Küche oder zumindest eine Herdstelle unweit dieses Abschnitts der Beringmauer befunden haben, aus welcher man Abfälle hierhin entsorgt hat. In diese Schichten wurde später das Turmfundament eingetieft, von dem noch 3–4 Lagen von massigen rohen Quadern freigelegt wurden.

Nach derzeitigem Kenntnisstand wurde das Turmfundament frühestens im 12. Jh. in diese Ablagerungen eingetieft. Dabei muss es sich um den historisch mehrfach erwähnten Bergfried der Burg Blieskastel handeln, der zuletzt als Gefängnisturm diente (blau ausgelegt in Abb. 15). Die Ausmaße seines Fundamentes lassen darauf schließen, dass der Turm eine beträchtliche Höhe hatte. In nächstem regionalen Bezug ist er mit dem stauferzeitlichen Rundturm der Burg Saarbrücken vergleichbar. Gewiss war er eine eindrucksvolle Landmarke über der weiten Aue der Blies. Auch westlich des Bergfrieds setzen sich weitere, vermutlich mittelalterliche Baubefunde fort, die jedoch noch nicht erforscht werden konnten.

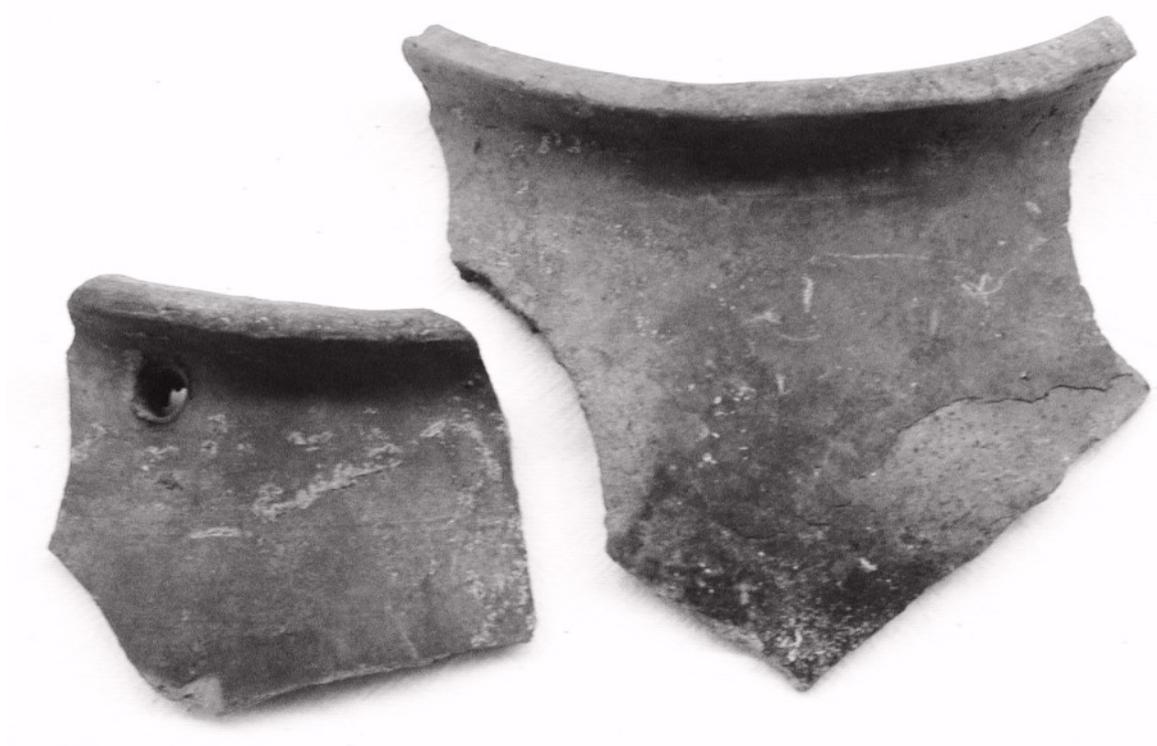
Abb. 13: Abfall aus der hochmittelalterlichen Burgküche: Scherben von kugeligen Töpfen aus grauer Irdenware, Randdurchmesser ca. 11 bis 11,3 cm. (Foto C. Bernard)
