Die Wiederentdeckung der Burg- und Schlossruine Blieskastel

Christel Bernard, AQUIS GmbH

Der Anlass für Ausgrabungen auf dem Schlossberg

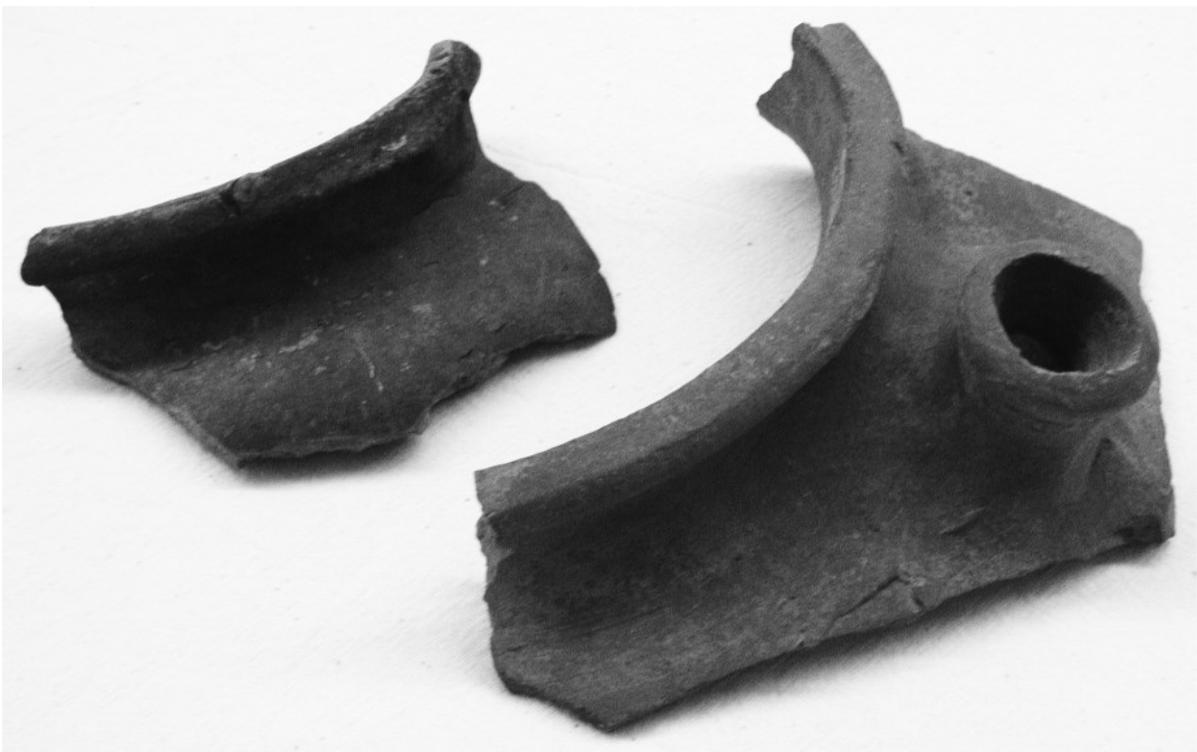
Abb. 14: Scherben von hochmittelalterlichen Gefäßen aus grauer Irdenware, Randdurchmesser 9,4 und 11,5 cm. (Foto C. Bernard)

An die Südseite der Beringmauer waren Schichten angelagert, die stark mit verkohlten Ästen, Holzasche, Bratenknochen sowie mit Keramikscherben⁶ durchsetzt waren, wobei letztere in den Zeitraum vom 10. bis ca. 12. Jh. datieren (Abb. 13 und 14). Demnach dürfte sich während des Hochmittelalters eine Küche oder zumindest eine Herdstelle unweit dieses Abschnitts der Beringmauer befunden haben, aus welcher man Abfälle hierhin entsorgt hat. In diese Schichten wurde später das Turmfundament eingetieft, von dem noch 3–4 Lagen von massigen rohen Quadern freigelegt wurden.

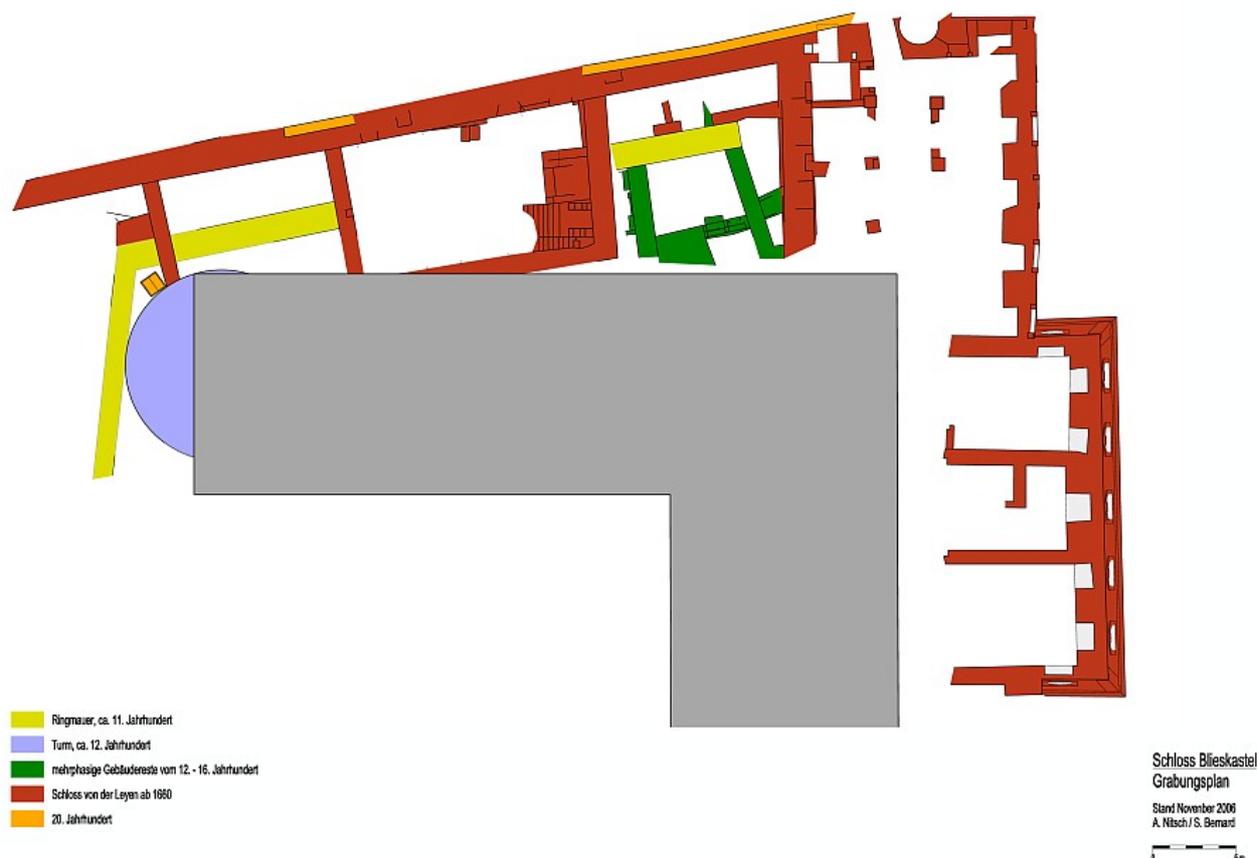
Abb. 15: Grabungsplan mit Bauphasen: Neben dem heutigen Schulhaus (grau ausgelegt) befinden sich Mauern des neuzeitlichen Schlosses (rot) sowie Teile der mittelalterlichen Burg (gelb, grün, blau). Die Fundamente des grün eingefärbten Gebäudes wurden durch die Baugrube des Schulhauses teilweise zerstört. Davon ist ein Kellerraum erhalten, dessen Mauern unter der Fläche des Schlosshofes erhalten blieben. (Schematischer Plan: A. Nitsch, S. Bernard)

Die bislang freigelegten Grundrisse der Schlossruine (Abb. 15) lassen sich im Wesentlichen mit dem Grundrissplan nebst Schnitten von 1704 in Übereinstimmung bringen (Abb. 1 und 9). Jedoch zeigen sich auch deutliche Spuren einer davon abweichenden Raumeinteilung im Inneren des Wohntraktes. Dies mag daran liegen, dass im späteren 18. Jh. vielleicht Umbauten vorgenommen wurden. In erster Linie muss man aber berücksichtigen, dass dieser Plan wahrscheinlich einen horizontalen Schnitt oberhalb der Sohlbänke des Erdgeschosses abbildet, während die heutige Abbruchfläche der Ruine in weiten Teilen unterhalb des ehemaligen Begehungsniveaus vom Schlosshof liegt. Der Plan gibt somit die nicht mehr vorhandene, nächst höher gelegene Ebene des Gebäudes wieder, von der man nicht allgemein auf die Raumteilungen in tieferen Ebenen schließen kann. Im Grundrissplan finden sich, den Hauptbau betreffend, das Treppenhaus im Mittelrisalit und die Pfeiler im nördlichen Gebäudeteil wieder sowie einige Binnenmauern zwischen den Pfeilern,

Der Kellereitrakt war mit dem Hauptbau nicht in voller Breite des Giebels verbunden, sondern nur durch ein schmales, nach Norden zurückspringendes Bausegment, wodurch ein kleiner Hof zwischen Kellerei und Hauptbau entstand (vgl. Abb. 1). Die gleiche Situation ergab sich übrigens spiegelsymmetrisch im Winkel zwischen dem Hauptbausüdflügel und dem dort nach Westen anschließenden Marstall, wie man an Favarts Grundrissplan ablesen kann. Der Verbindungsgang zwischen beiden Gebäuden war, wie aus der historischen Schnittzeichnung (Abb. 9) für den dortigen Bereich abzulesen ist, wahrscheinlich von Arkaden überdeckt. Die heute nicht mehr vorhandenen Arkadenpfeiler im untersuchten nördlichen Bereich zwischen Kellerei und Hauptbaunordflügel gründeten teilweise auf der oben genannten mittelalterlichen Beringmauer. Grund für den Gebäuderücksprung war wahrscheinlich die Freistellung der Fassade des Hauptbaunordflügels, um dessen Räume auch nach Westen durchfenstern zu können. Zur Gewinnung dieser Freifläche wurde im 17. Jh. ein Gebäude der Burg bis auf das obere Drittel seines Kellergewölbes abgetragen, der Kellerraum mit Schutt verfüllt und weitere Schuttmassen über die verbliebenen die Mauerreste einplaniert, bis die neue Fläche das gewünschte Niveau erreicht hatte (grün ausgelegt in Abb. 15). Dieses abgebrochene mittelalterliche Haus war von der Südseite her so

Nach derzeitigem Kenntnisstand wurde das Turmfundament frühestens im 12. Jh. in diese Ablagerungen eingetieft. Dabei muss es sich um den historisch mehrfach erwähnten Bergfried der Burg Blieskastel handeln, der zuletzt als Gefängnisturm diente (blau ausgelegt in Abb. 15). Die Ausmaße seines Fundamentes lassen darauf schließen, dass der Turm eine beträchtliche Höhe hatte. In nächstem regionalen Bezug ist er mit dem stauferzeitlichen Rundturm der Burg Saarbrücken vergleichbar. Gewiss war er eine eindrucksvolle Landmarke über der weiten Aue der Blies. Auch westlich des Bergfrieds setzen sich weitere, vermutlich mittelalterliche Baubefunde fort, die jedoch noch nicht erforscht werden konnten.

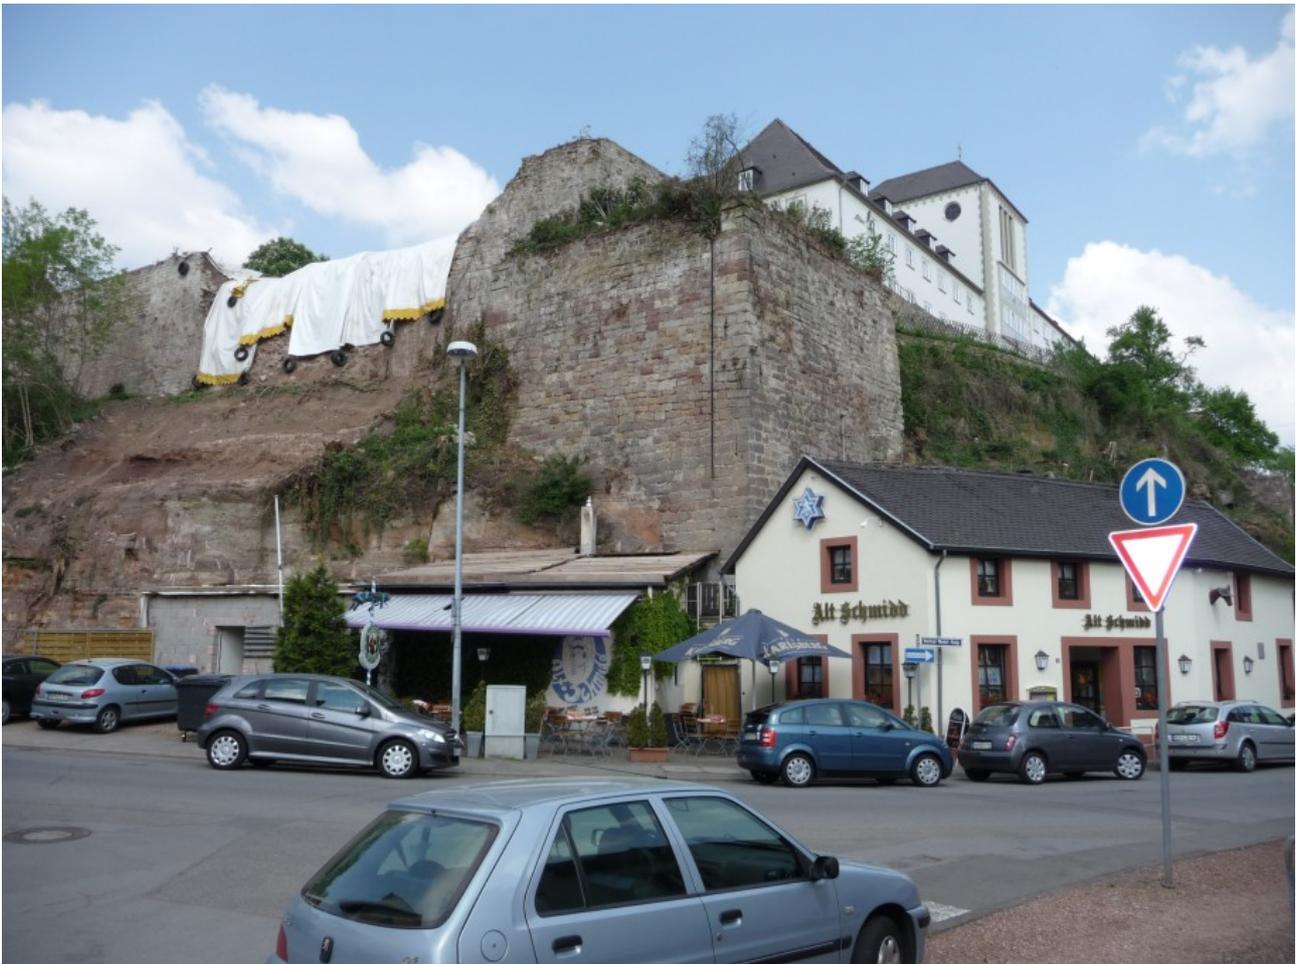
Abb. 16: Nach dem Abgang von Mauerteilen oberhalb der Saargemünderstraße wurde lose Bausubstanz abgetragen und die Vegetation entfernt. Zustand im April 2011 (Foto C. Bernard).

Seit Jahresbeginn 2011 wurde nach dem Abgang eines weiteren Mauerteils oberhalb der Saargemünder Straße nahezu die gesamte Umfassungsmauer des Schlossbergs von Bewuchs befreit, um die Sanierungsmaßnahme planen zu können. Dadurch rückt der Schlossberg nun auch aus südlicher Richtung wieder als dominanter Baukörper ins Stadtbild.
