# Ein Kleinbauernhaus aus dem frühen 18. Jahrhundert an der mittleren Saar

## Zur Geschichte des Hauses Bahnhofstraße Nr. 91 in Hanweiler, Gemeinde Kleinblittersdorf, Regionalverband Saarbrücken

Von Jan Selmer mit einem Beitrag von Christel Bernard

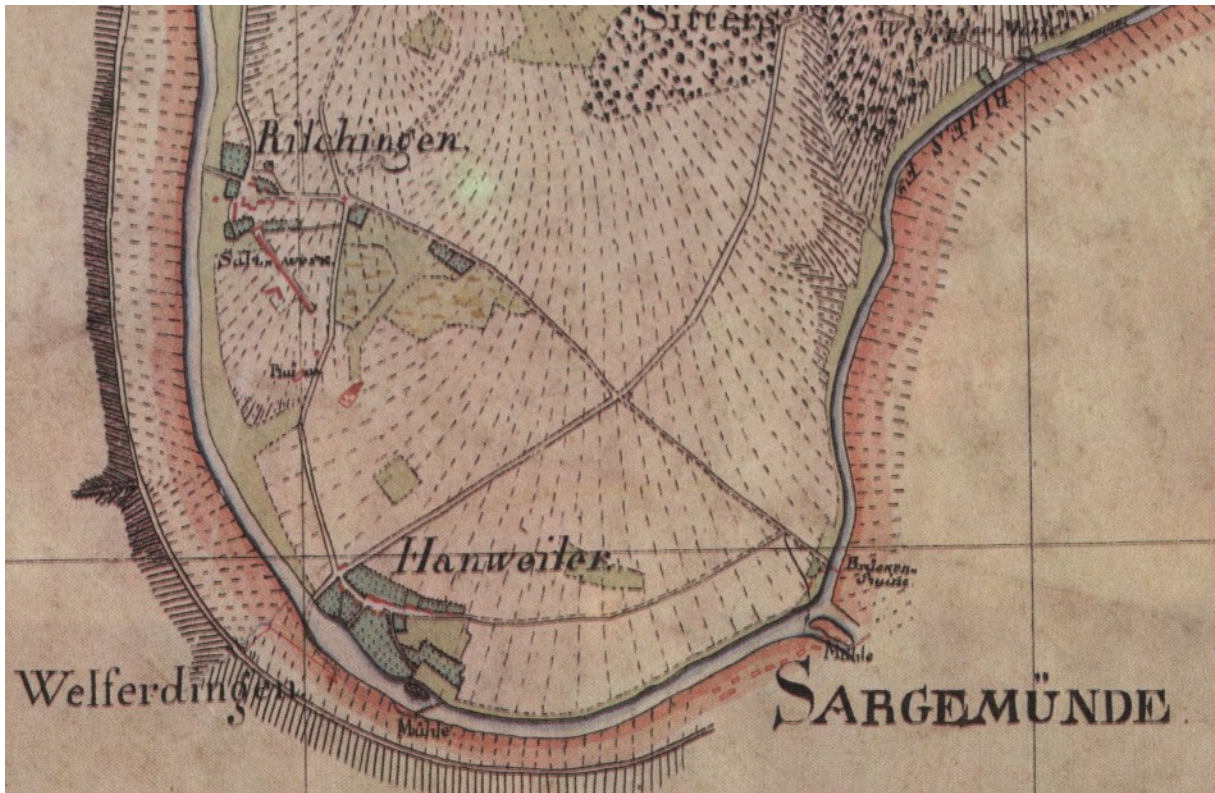
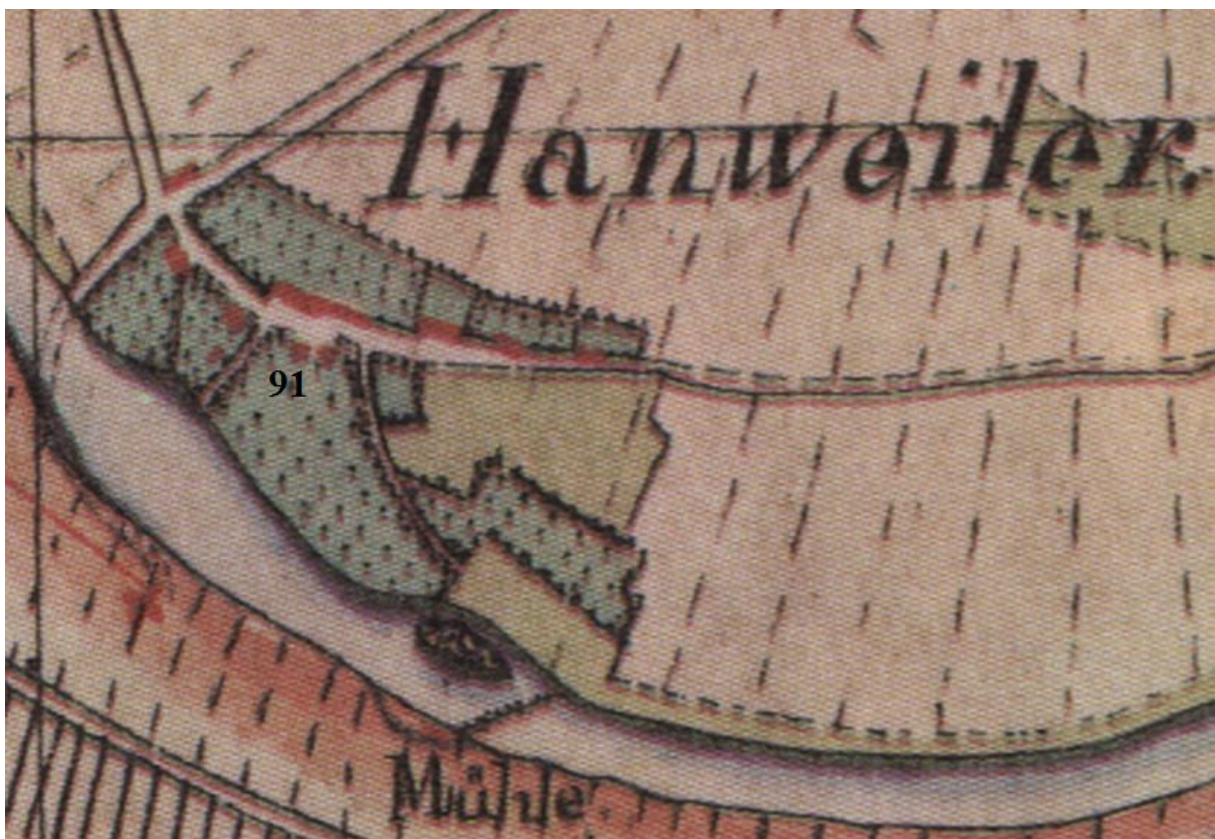
Abb. 1 (oben) und 2: Die Orte Rilchingen und Hanweiler in der Topographischen Aufnahme der Rheinlande von Jean Joseph Tranchot, um 1810. Im Kartenausschnitt von Hanweiler unmittelbar unterhalb des rot eingezeichneten Gebäudes in der Bahnhofstraße (früher Dorfstraße) nachträglich eingetragen die heutige Hausnummer 91.

Als Hauptübergang diente die Furt, wenn die Brücken über Saar und Blies zerstört oder unpassierbar waren, was vor allem in Kriegszeiten häufiger der Fall war. Der auf der um 1810 erstellten Karte von Tranchot (Abb. 1 und 2) gut erkennbar eingezeichnete Übergang führte von Hanweiler aus gesehen im Bereich der damaligen westlichen Bebauungsgrenze des Ortes über einen im Fluss gelegenen Sandsteinfelsen und mündete am gegenüberliegenden Ufer etwas flussabwärts des Ortskerns und der Kirche von Welferdingen. Auf dem Urhandriß und dem Urkataster von 1827 (Abb. 3 und 4) sind die geringfügig flussaufwärts gelegenen Flurstücke „an der Saarfahrt“ und „Saarfahrtgärten“ erkennbar. In Hanweiler weist heute der Straßename „An der Saarfahrt“ auf die Lage des früher regelmäßig genutzten Flussübergangs hin.

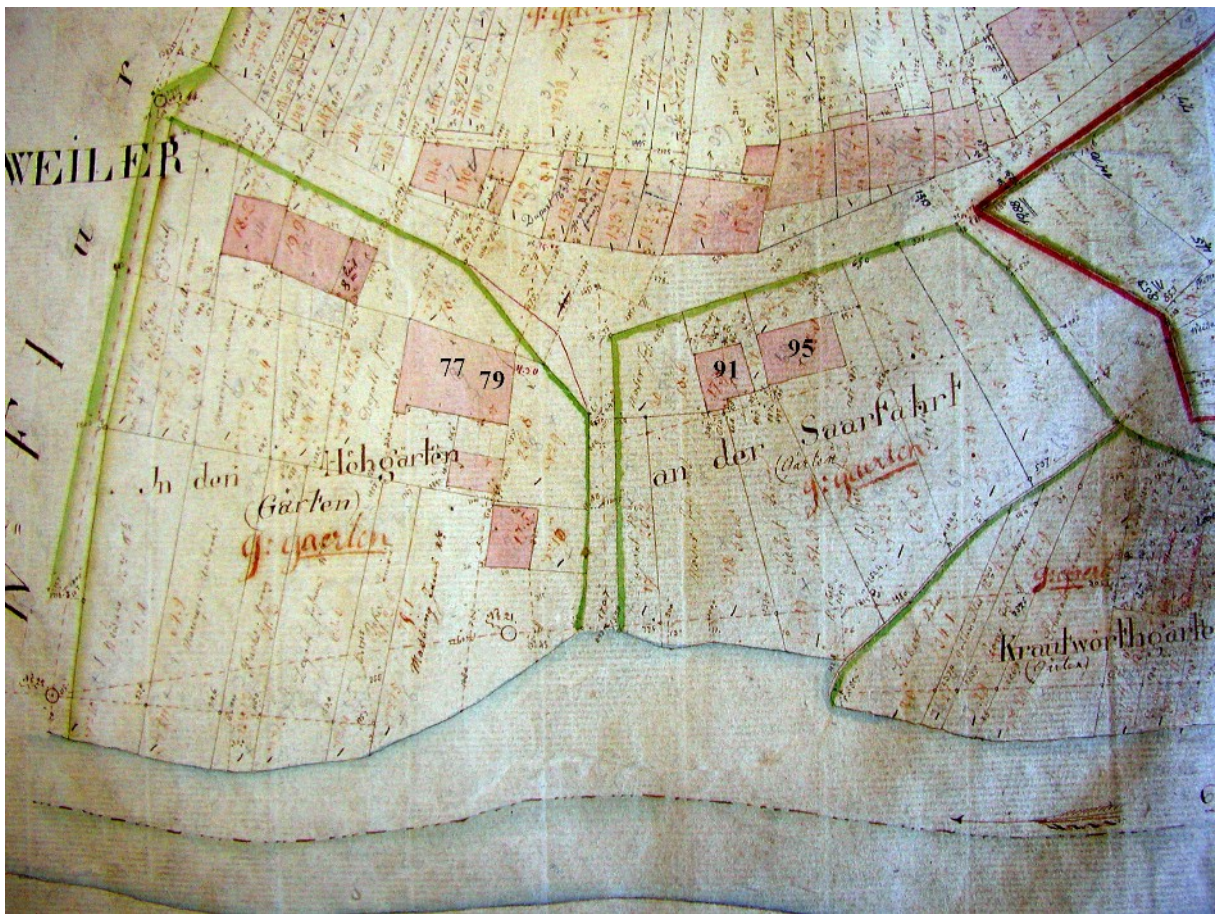
Abb. 3 (oben) und 4: Der Ortskern von Hanweiler auf dem Urhandriß (oben) und dem Urkataster von 1827. In der Bahnhofstraße nachträglich eingetragen die heutigen Hausnummern 77, 79, 91 und 95.

Baubestands gut veranschaulicht wird (Abb. 3 und 4): im Bereich zwischen der rechts neben Haus Nr. 85 abgehenden Stichstraße zur Saar und dem links von Haus Nr. 101 zur „Alten Viehtränke“ und zum Mühlenwehr hinunter führenden Feldweg weist der Urkataster von 1827 die Häuser mit den heutigen Nummern 91 und 95 zunächst noch als einzige Gebäude aus. Die zugehörigen Flurbezeichnungen sind „An der Saarfahrt“ oder „Saarfahrtgärten“ (in der Flur „Hamm“).<sup>33</sup> Die Lücke zwischen den bis dahin freistehenden Häusern Nr. 91 und 95 wird 1854 mit der Errichtung des heutigen Hauses Nr. 93 geschlossen (Feldbuch zur Supplementkarte 1854, Abb. 12). Der in der zeitlichen Abfolge nächste auffindbare Plan ist eine Ergänzungskarte von 1880/81 (Vermessung 1880, Abb. 13). Auf dieser Karte ist nun auch das heutige Haus Nr. 89 eingetragen, das der Jahreszahl auf dem Türsturz zufolge 1832 errichtet wurde (jedoch auf den Karten bis 1856 nicht verzeichnet ist; Eigentümer bis 2005: Bähr). Ebenso weist der Plan von 1880 das daran anschließende Haus aus (heute Nr. 85, Weissmüller). In der Häuserreihe ab Nr. 85 bis Nr. 95 sind nun sämtliche Lücken geschlossen, die Bebauungsdichte in diesem Abschnitt der Bahnhofstraße entspricht damit den heutigen Gegebenheiten.

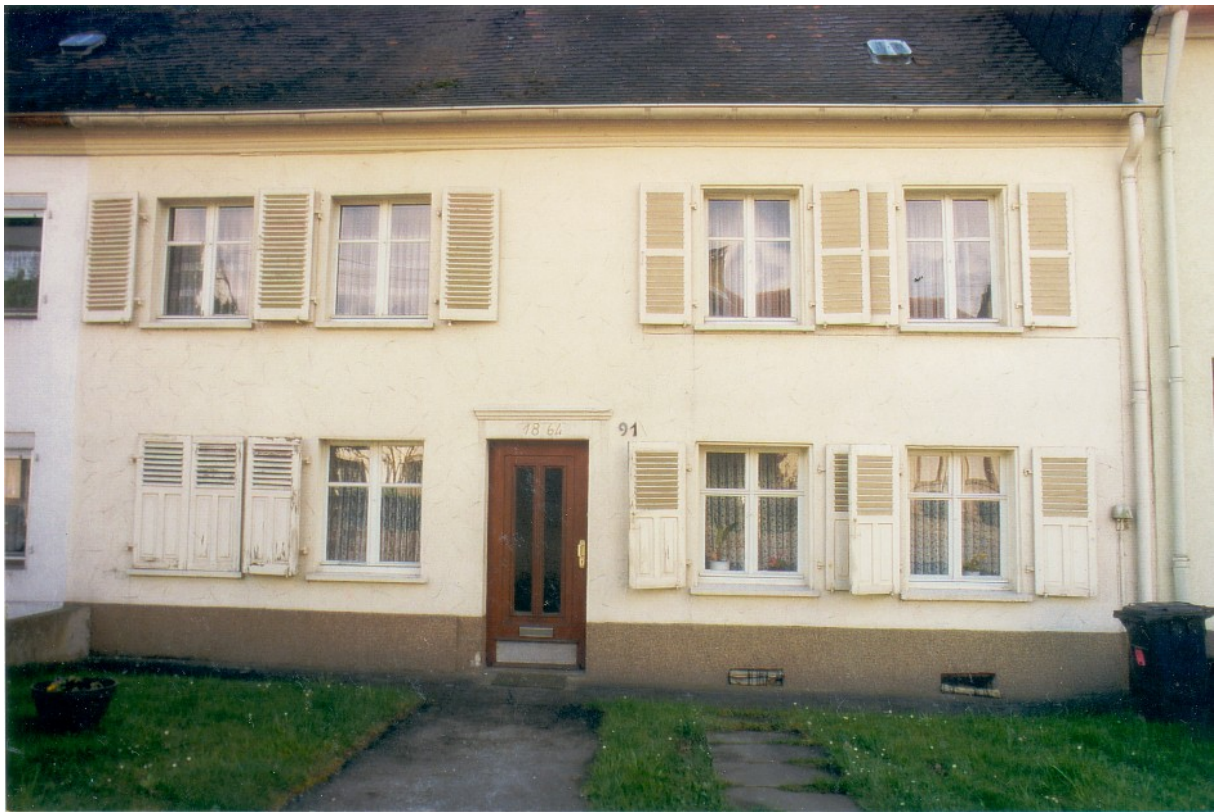
*Abb. 7: Das Haus im Zustand von 1999: Sprossenfenster mit Einfachverglasung, Fenster- und Türgewände größtenteils überputzt, das Holz der Fensterläden stellenweise angefault. Die mit zementhaltigem Putz hergestellte und sich z. T. vom Mauerwerk ablösende Sockelzone sowie der stark filmbildende und sich ebenfalls z. T. ablösende Anstrich verursachen eine partielle Durchfeuchtung des Mauerwerks im Erdgeschoss des alten Wohnteils (von vorne gesehen die rechte Haushälfte). Zum Zustand nach der Renovierung der Fassade im Jahr 2001 siehe Abb. 37 am Ende dieses Berichts (Foto J. Selmer).*

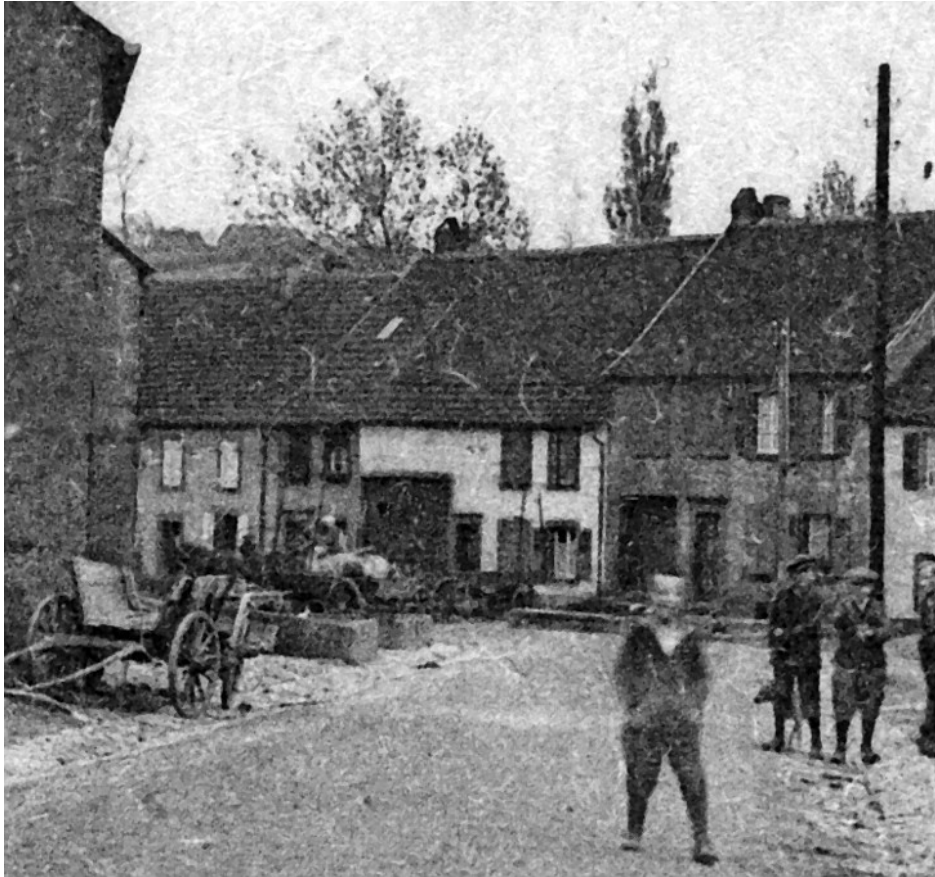
Abb. 8: Ausschnitt aus einer Postkarte von der Dorfstraße (heute Bahnhofstraße) in Richtung Saargemünd um 1920–1930 mit den Häusern Nr. 89–93. In der Mitte Haus Nr. 91 mit hellem Anstrich und noch erhaltenem Wirtschaftsteil mit Scheunentor.

anhand des Türsturzes recht zuverlässig zu datierende Umbau von 1864, bei dem wahrscheinlich einige hölzerne Bauteile vor allem an den Fassaden durch solche aus Sandstein ersetzt und bis dahin zumindest zum Teil außen sichtbare Bauelemente des Fachwerks im Obergeschoss mit Bruch- und Feldsteinplatten aus Kalkstein verblendet und überputzt wurden. Der äußere Zustand des Hauses dürfte danach weitgehend Abb. 8 entsprochen haben.

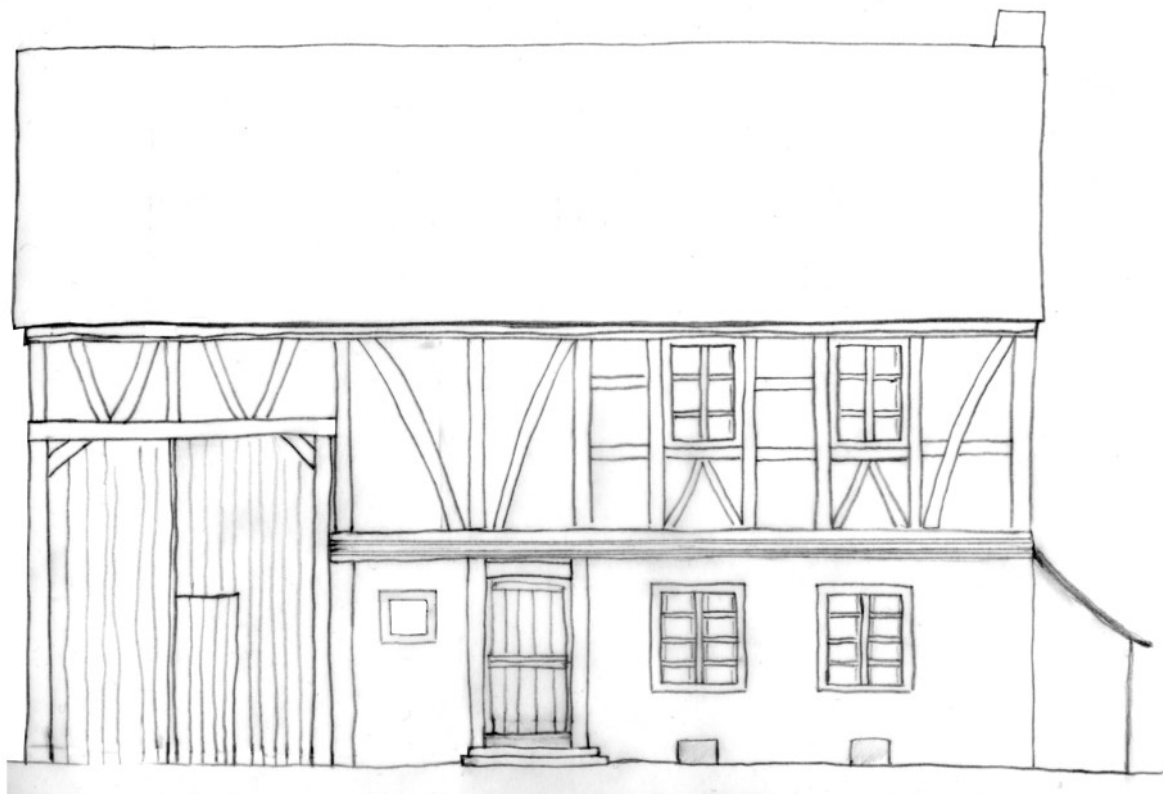
*Abb. 10: Rekonstruktionsversuch – so ähnlich könnte die Hausvorderseite im Ursprungszustand ausgesehen haben (Zeichn. J. Selmer 2008, in Anlehnung an die Zeichnung eines Kleinbauernhauses um 1700 im Wirmingen bei Albestroff von H. Keuth<sup>34</sup>).*

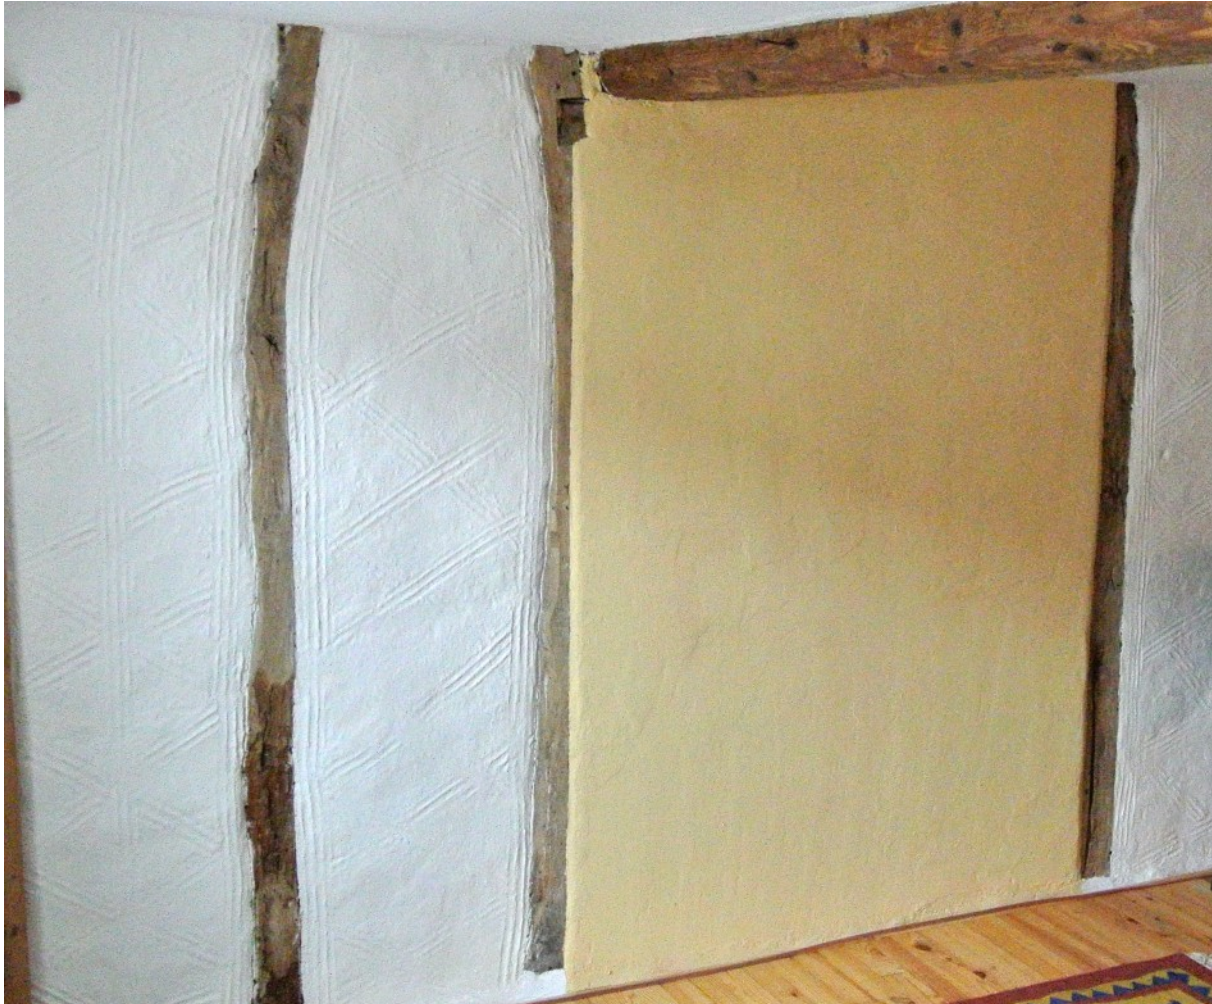
*Abb. 16: Ausgestakte Holzständerwand mit Lehm-Stroh-Füllung zwischen Flur und Stube. Der fingerstrichverzierte Lehm ist mit selbstgemachter Kalkkaseinfarbe gestrichen. Im gelb gefassten, vermauerten Abschnitt in der Mitte ist der Sturz eines ehemaligen Durchgangs erkennbar, der als Auflager für einen später hinzugefügten Deckenunterzug aus Kiefernholz dient (Foto. J. Selmer, 2013). Darüber befindet sich die tragende Fachwerkwand Abb. 29.*

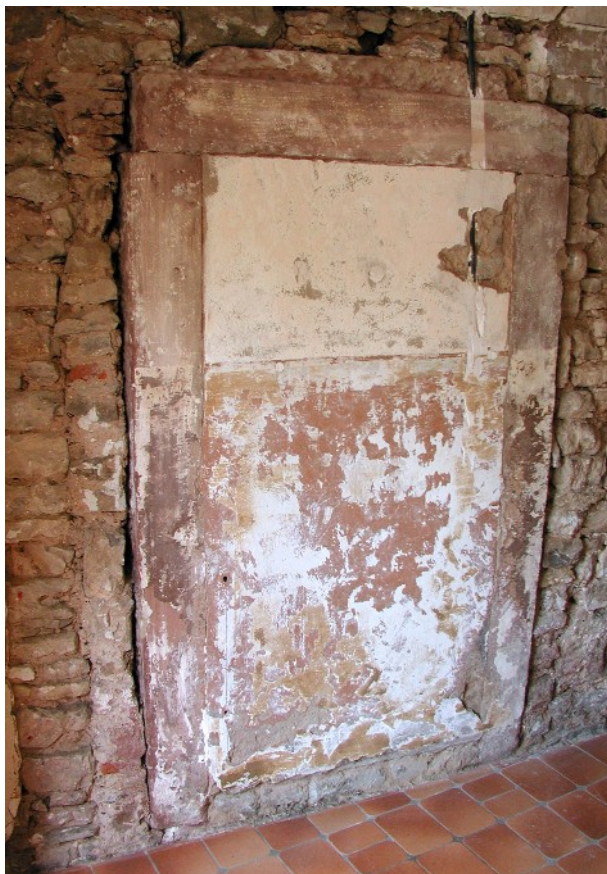
*Abb. 18: Zugemauerte Außentür zwischen Garten / Hof und dem „dritten Raum“ hinter der Küche an der Hausrückseite. Ansicht von der ehemaligen Außenseite, heute im hinteren Bereich des Hausflurs gelegen (Foto J. Selmer, 2006).*

Jedenfalls verfügte die Küche und wohl auch die darüber gelegene Kammer zur Bestandszeit dieses rückwärtigen Gebäudeteils über keine Fensteröffnung zum Garten hin, sodass allein eventuell vorhandene Fenster oder auch nur ein kleines Lichtloch<sup>44</sup> in der Giebelwand und – dies allerdings in sehr bescheidener Weise – die untere Öffnung des Rauchfangs in der Küche für den Einfall von Tageslicht sorgten.<sup>45</sup> Zugleich sprang die Rückfront des überbauten Bereichs mit einer Gesamttiefe von rund 13 m deutlich gegenüber dem Wirtschaftsteil vor (Abb. 14). Der Raum war mit dem Garten bzw. der unmittelbar an das Haus anschließenden hinteren Hoffläche durch einen Türrdurchgang mit sorgfältig gearbeiteten Sandsteingewänden verbunden (Abb. 18).

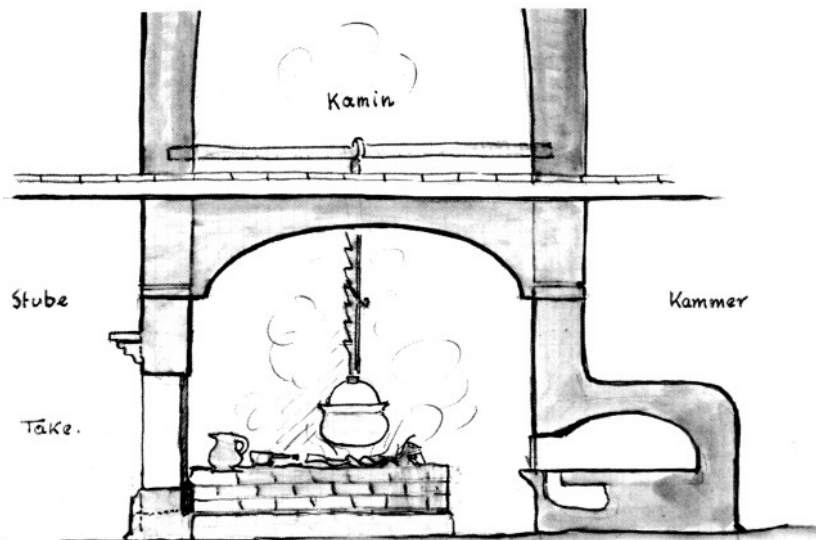
Abb. 21: Herdstelle mit Backofen aus dem 18. Jh. in einem Haus in Ittersdorf. Der Backofen ist hier nicht nach außen, sondern in die benachbarte Kammer geführt. Zur Stube hin ist eine gusseiserne Takenplatte eingebaut. (Feuerstelle im 19. Jh. mit Backsteinen erhöht. Zeichn. H. Keuth<sup>52</sup>).

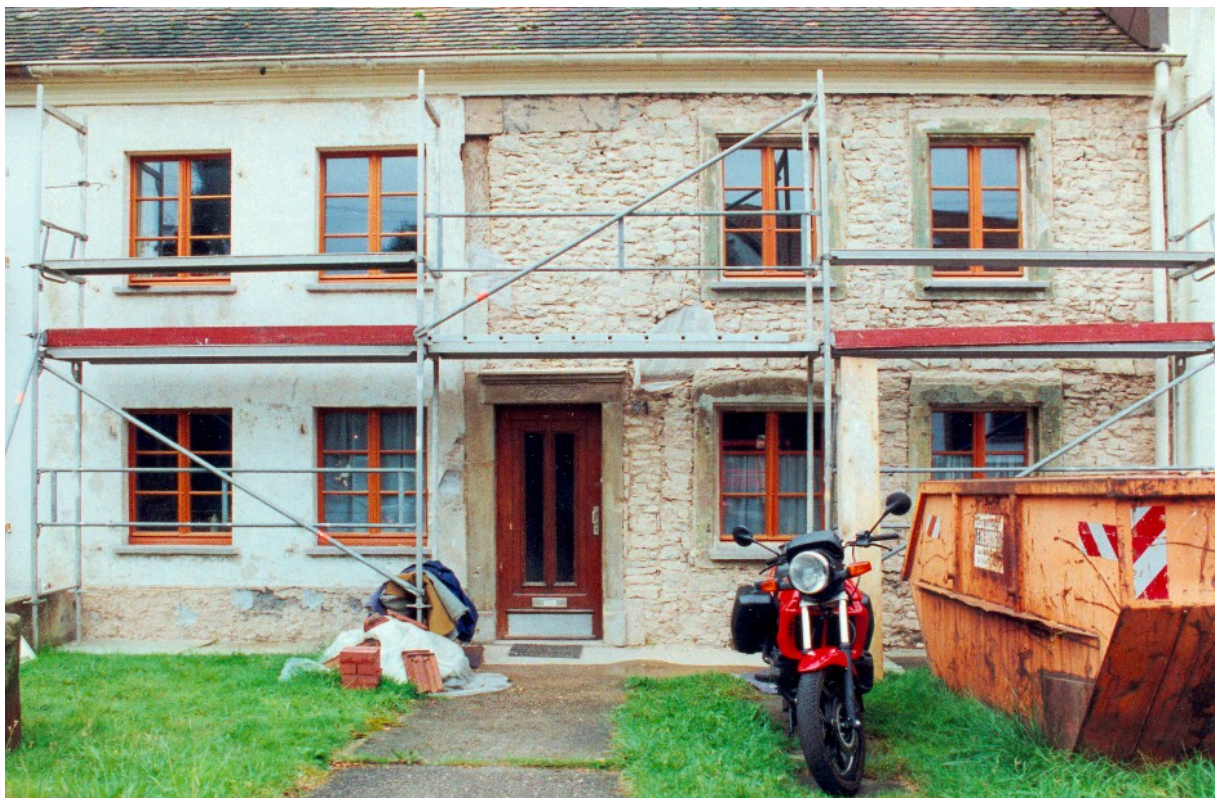
*Abb. 22: Ansicht nach dem Abschlagen des Verputzes von der Bruchsteinaufmauerung des ursprünglichen Wohnteils. Die Fassade des ehem. Wirtschaftsteils links war in den 1950er Jahren mit Hohlblocksteinen neu aufgeführt worden. Der zwischen Tür- und Fenstersturz im Erdgeschoss freigelegte Abschnitt des Schwellbalkens von der Fachwerkkonstruktion des Obergeschosses ist hier mit einer Kunststoffolie abgedeckt. Er wird im weiteren Verlauf teilweise von dem später eingebauten Fenstersturz überdeckt. Erkennbar ist auch die teilweise von der Laufebene des Gerüsts verdeckte, bis zum rechten Hausgiebel reichende Verkleidung des Schwellbalkens mit Kalksteinplatten (Foto J. Selmer, 2000).*

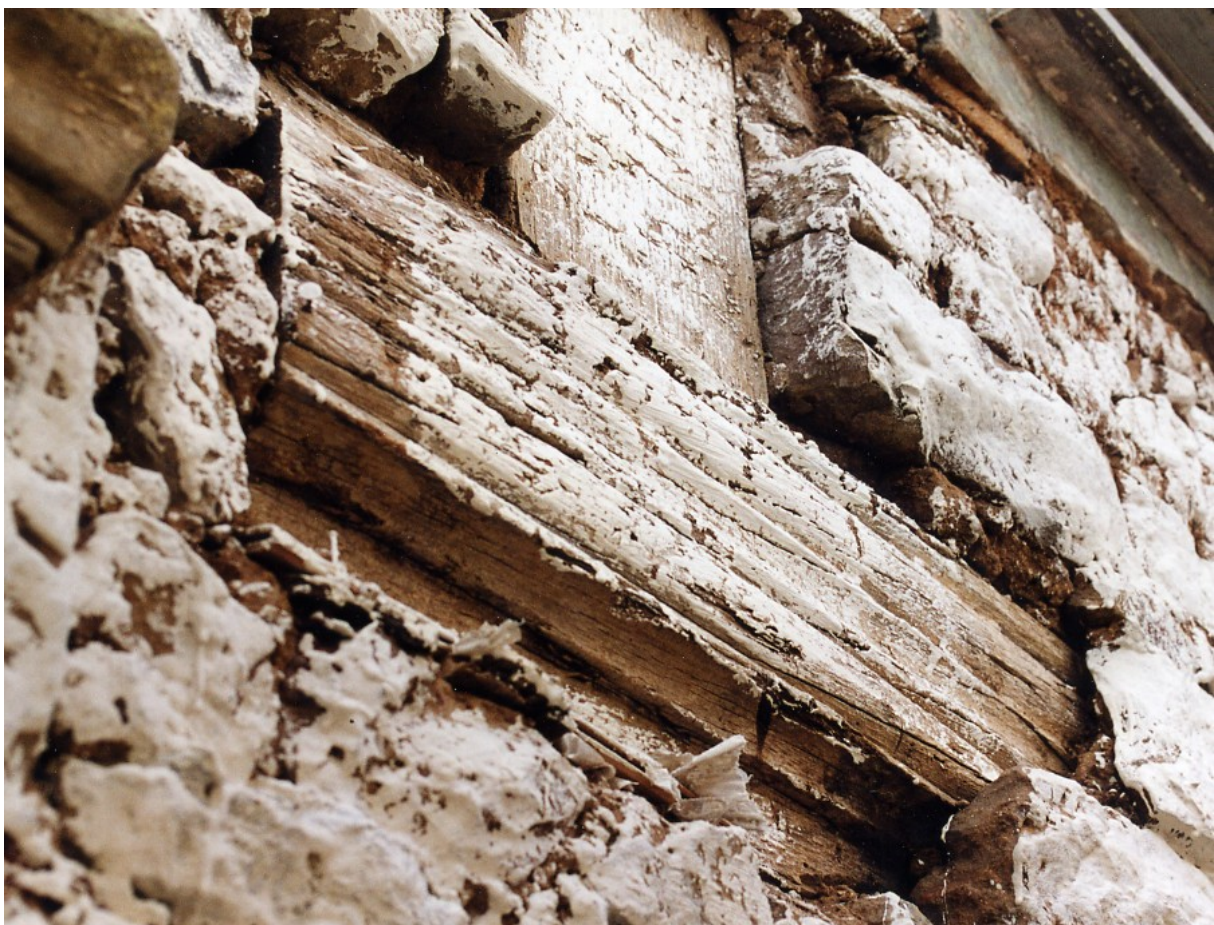
*Abb. 23: Das beim Abschlagen des Verputzes freigelegte linke Ende des profilierten Schwellbalkens aus Eichenholz, darauf aufgesetzt ein Ständerbalken des Fachwerks vom Obergeschoss (Foto J. Selmer, 2000).*

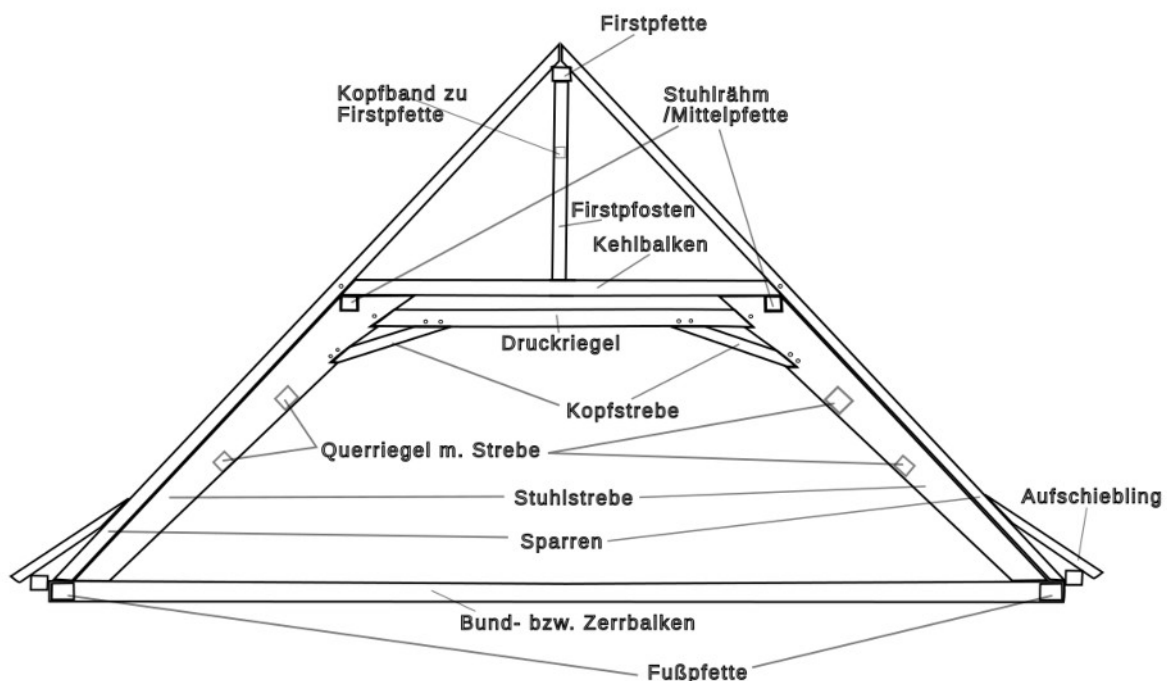
Abb. 24 a: Skizze des historischen liegenden Dachstuhls aus der Zeit um 1726 (sog. „Sprengstrebenlängsbund“) im Querschnitt (Zeichnung J. Selmer, 2023).

Holznägeln gesicherten Druckriegeln und Kopfstreben. Die Stärke der Stuhlstreben beträgt im Bereich des Balkenkopfs bis zu 42 x 16 cm. Die Mittelpfetten liegen in einer Ausklinkung an der Außenseite der Stuhlstrebenköpfe und werden von den diesen und von Fachwerkständern in den Hausgiebeln getragen. Oberhalb der Druckriegel ist jeweils ein Kehlbalken angebracht, der ursprünglich in die beidseitig anschließenden Sparren eingezapft war. Beide Kehlbalken – weitere wurden nicht verbaut – dienen zusätzlich als Träger für jeweils einen Firstpfosten mit darin eingezapften Kopfbändern zur Firstpfette. Darüber hinaus sind die Stuhlstreben zur Stabilisierung in Längsrichtung beidseitig über einen Querriegel mit Strebe miteinander verbunden. Die Sparren sind an ihrem Fußpunkt in die Fußpfette eingezapft. Zur Herstellung des für den Witterungsschutz der Fassade nötigen Dachüberstands und zum (späteren) Anschlagen der Dachrinne sind unten an den Sparren Aufschieblinge angebracht. Dachstühle dieser Bauart sind in der Pfalz ab der Mitte des 15. Jhs. nachgewiesen<sup>55</sup> und bleiben bis ins späte 18. Jh. verbreitet. In der Oekonomischen Encyclopädie von Krünitz<sup>56</sup> wird die Bauart ausführlich beschrieben (Band 8, 1776–1785), in Mothes Baulexikon von 1882 wird sie bereits als „alter liegender Stuhl“ bezeichnet.<sup>57</sup>

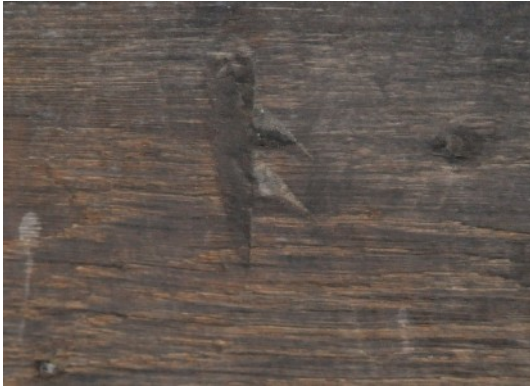
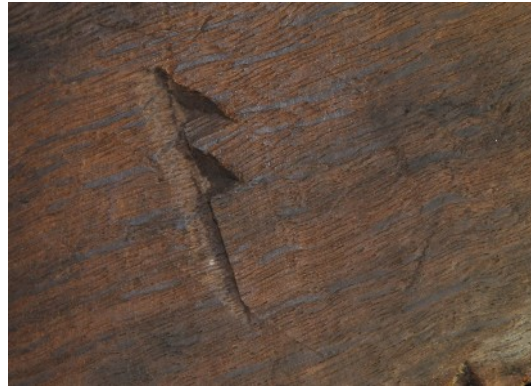
Abb. 24 b: Abbundmarken.

Links auf dem Druckriegel, rechts auf der zugehörigen Kopfstrebe zur Hausfront, beide über dem Wohnteil: Grundhieb mit zwei „Fähnchen“.

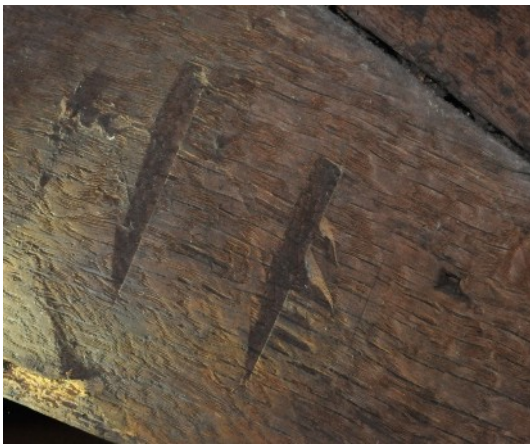
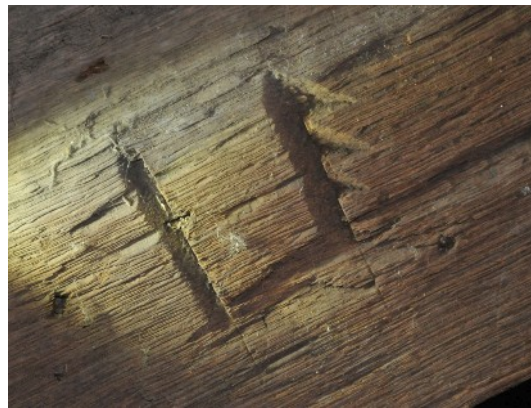
Links auf der Kopfstrebe über dem Wohnteil, rechts auf der Kopfstrebe über dem Wirtschaftsteil, beide an der Hausrückseite. Links Grundhieb mit zwei „Fähnchen“, rechts mit drei „Fähnchen“, beide zusätzlich mit einfacher Kerbe/Grundhieb.

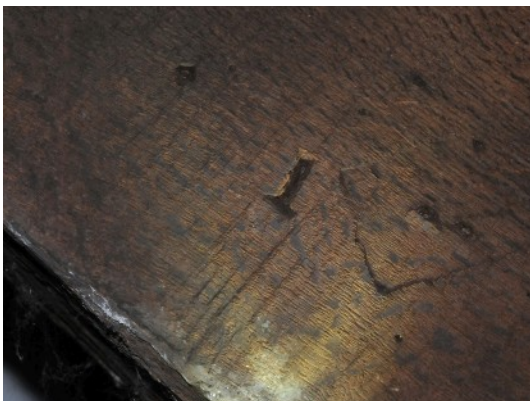
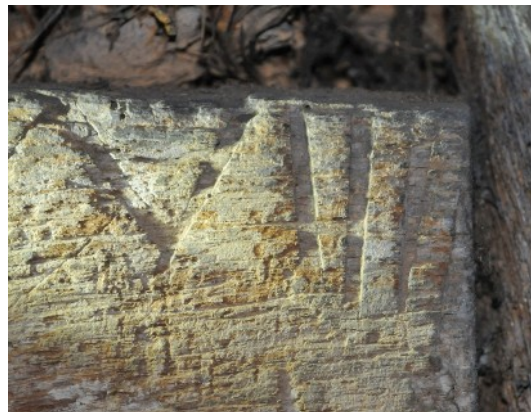
Links vermutliche Marke I auf der Stuhlstrebe über dem Wohnteil zur Hausrückseite, rechts VIII (=römisch 8) auf dem Sturzriegel mittig in der Trennwand (siehe Abb. 27, 28).

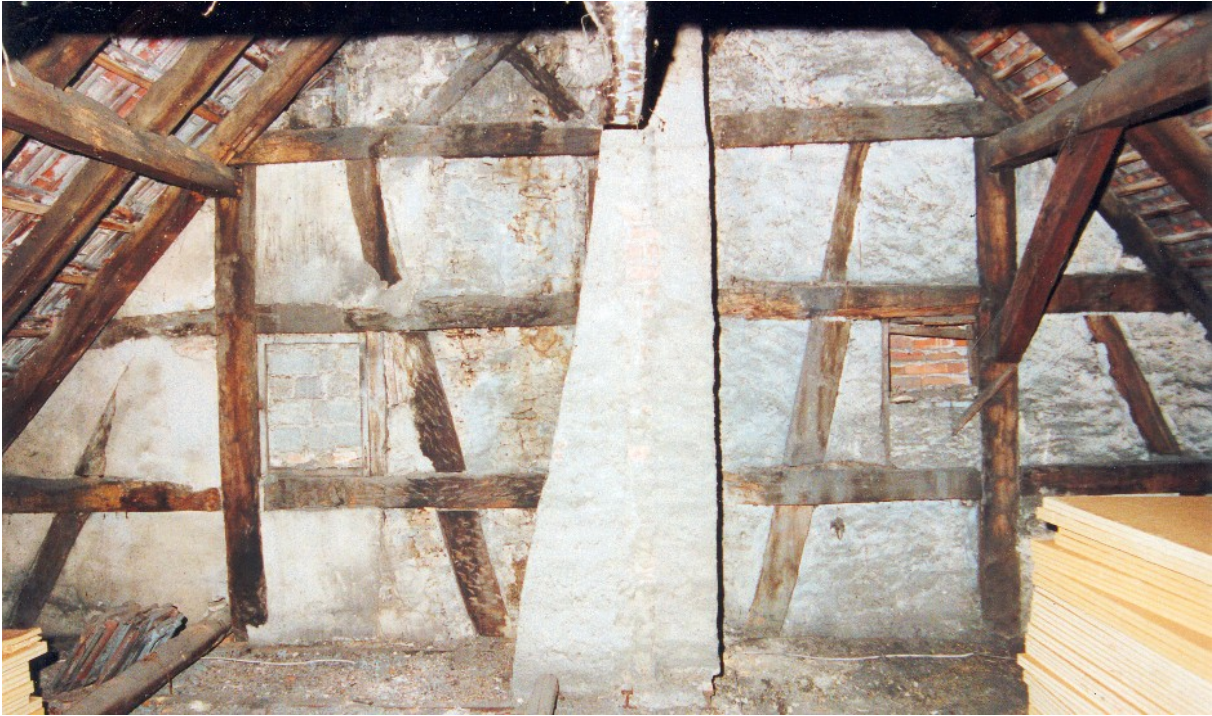
Abb. 25: Der Dachstuhl ist größtenteils noch im originalen bauzeitlichen Zustand des frühen 18. Jhs. erhalten. Hier der Bereich oberhalb des alten Wohnteils mit der innen verputzten westlichen Giebelwand zu Haus Nr. 89. In der Wand befinden sich zwei vermauerte Nischen, die vor dem Anbau des Nachbarhauses als Lichtöffnungen dienten. Versteckt hinter der Vermauerung einer Nische befanden sich zwei sorgfältig in Wachspapier eingewickelte Seitengewehre aus der Zeit des Ersten Weltkriegs. An der Giebelwand links sind die Ansatzspuren des ehemals größeren Rauchfangs erkennbar (Foto J. Selmer, 2000).

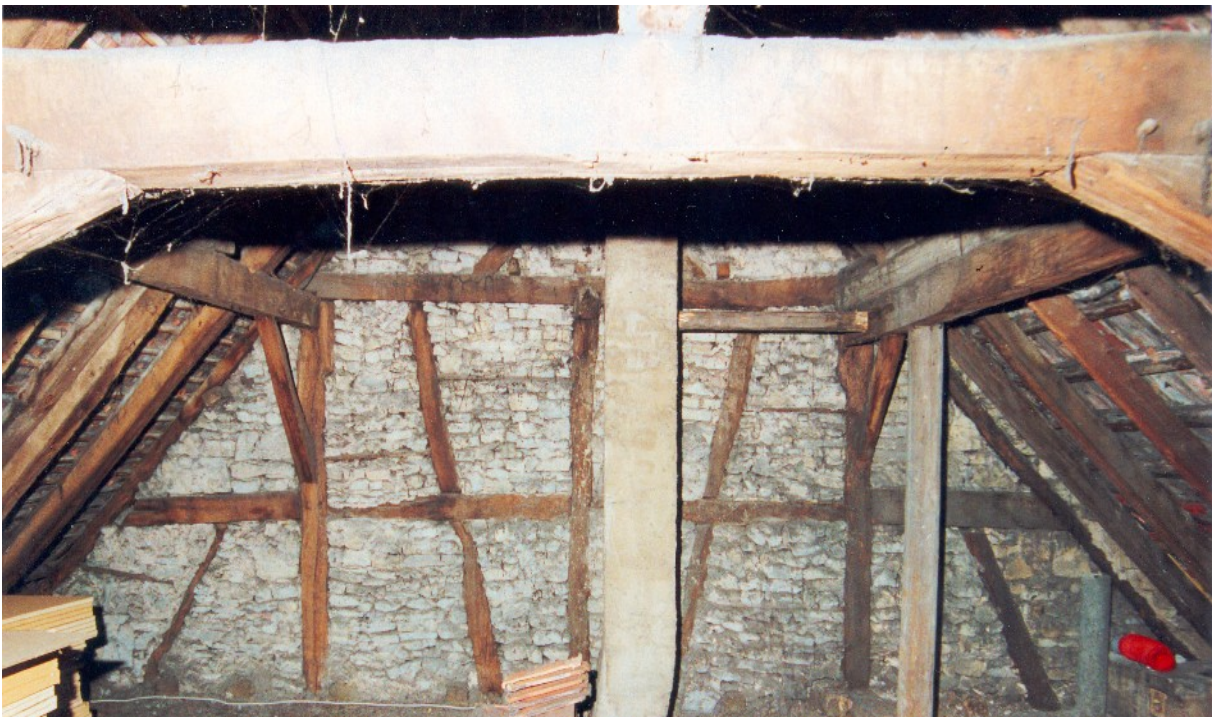
Abb. 26: Unverputzte östliche Giebelwand zu Haus Nr. 93 im ehemaligen Wirtschaftsbereich. Die Balken sind schwächer und es wurde nur ein Riegel verbaut (Foto J. Selmer, 2000).

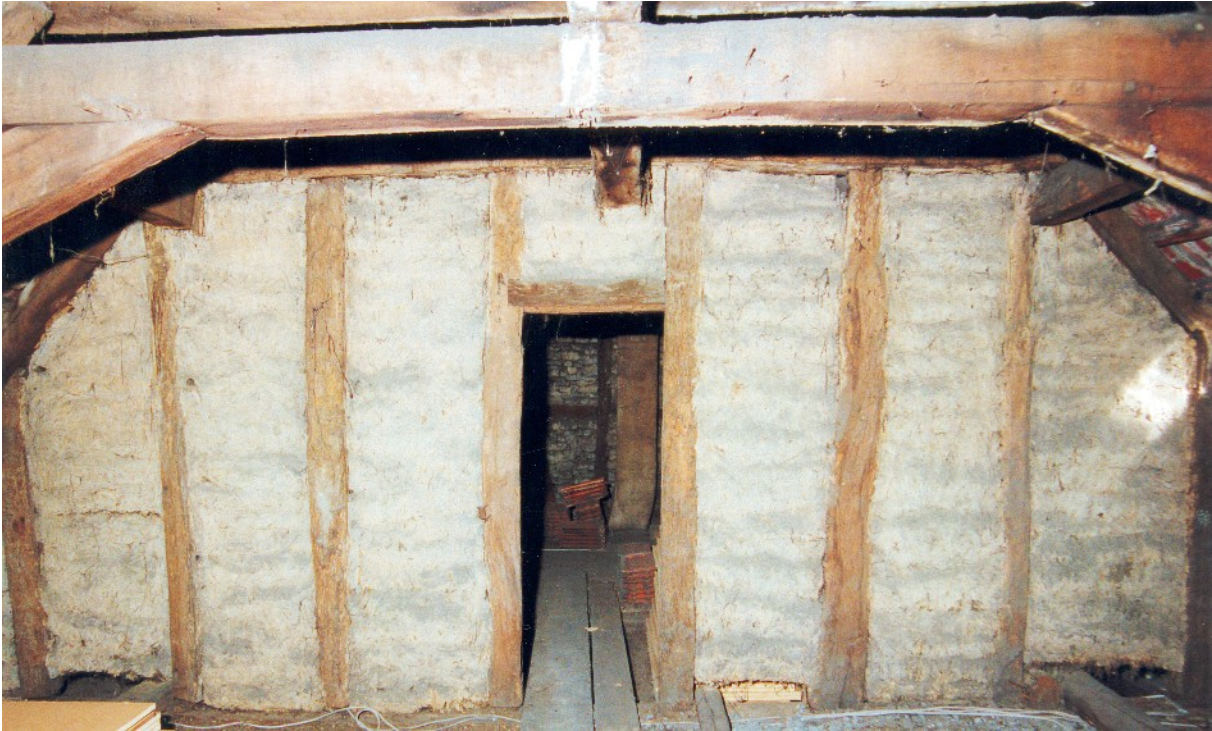
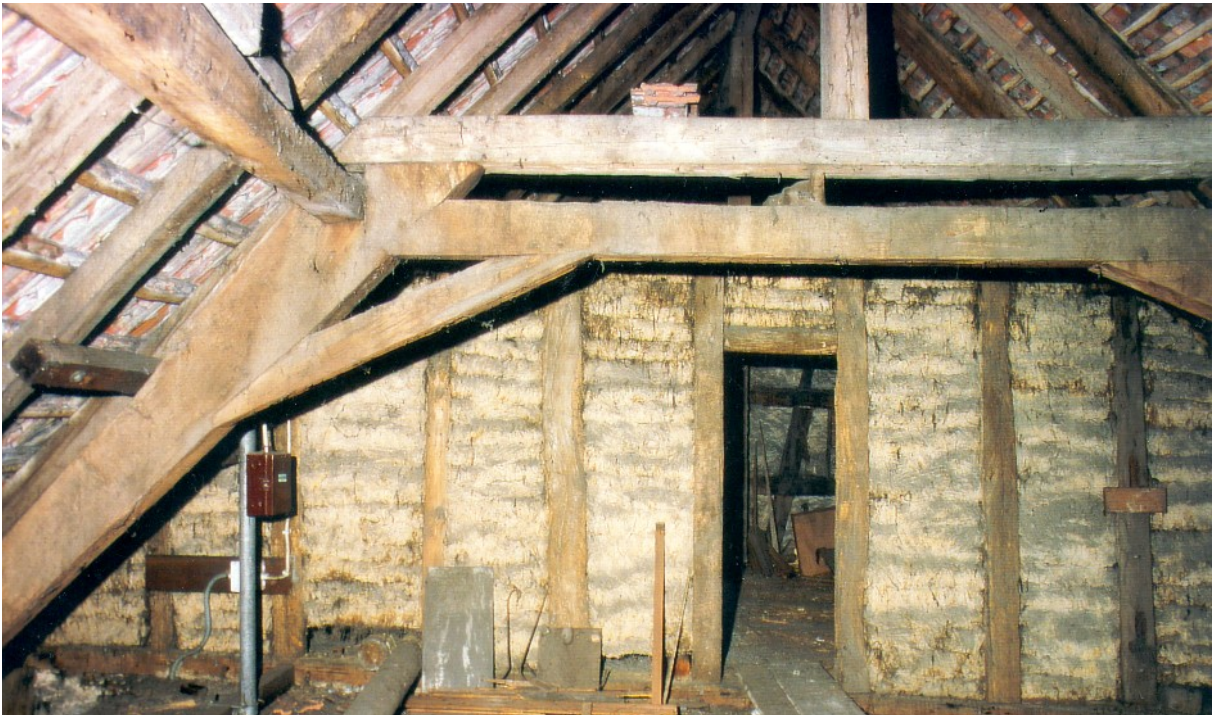
*Abb. 27 und 28: Holzständerwand zwischen Wirtschafts- und Wohnteil, die mit Lehmstroh umwickelten Holzstaken (sog. Lehmwindeln) ausgefacht ist, oben vom Wohnteil, unten vom ehem. Wirtschaftsteil aus gesehen. Zur Dachkonstruktion vgl. Abb. 24 (Fotos J. Selmer, 2000).*

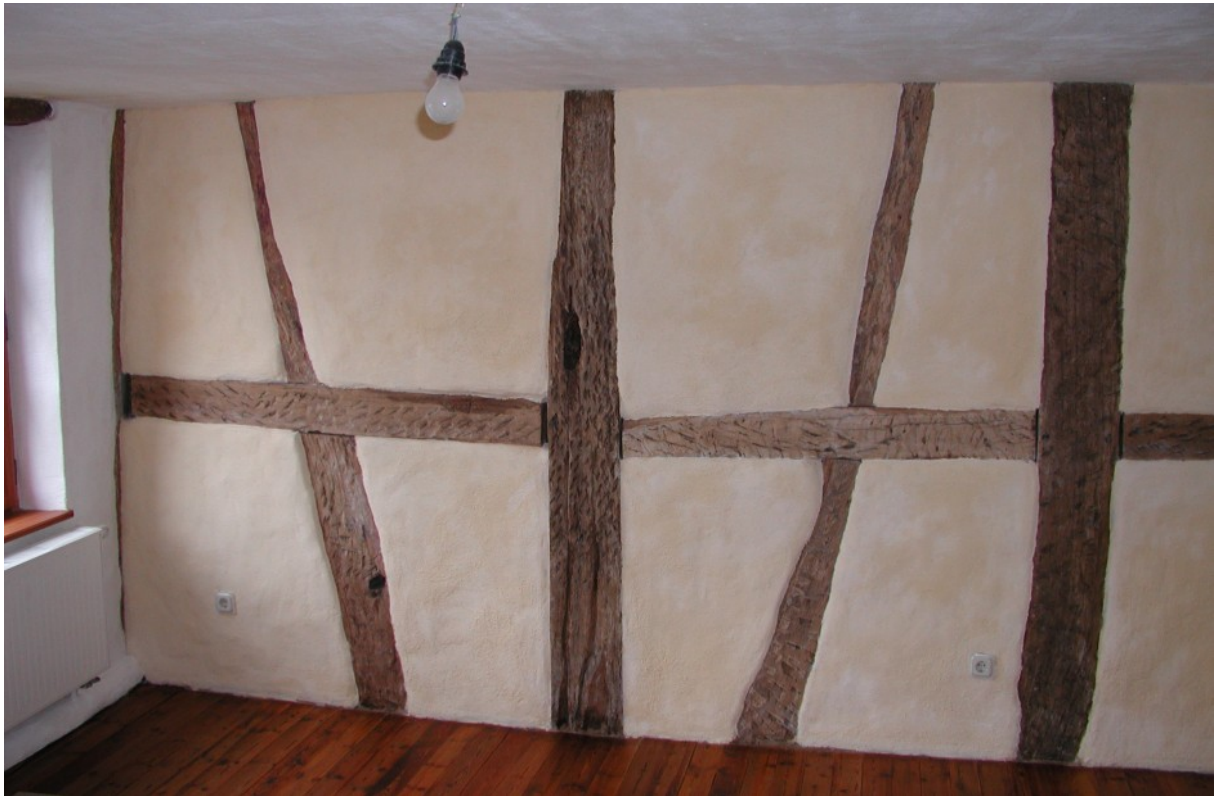
*Abb. 29: In Fachwerkbauweise ausgeführte Innenwand nach dem Entfernen überdeckender Putzschichten und der Ausbesserung des größtenteils noch original erhaltenen ersten Verputzes in den Ausfachungen. Die Ausbesserung erfolgte mit zementfreiem Luftkalkmörtel, der Anstrich mit selbst hergestellter Kalkkaseinfarbe. Darüber schließt die Holzständerwand Abb. 27–28 im Dachraum an (Foto J. Selmer, 2003).*

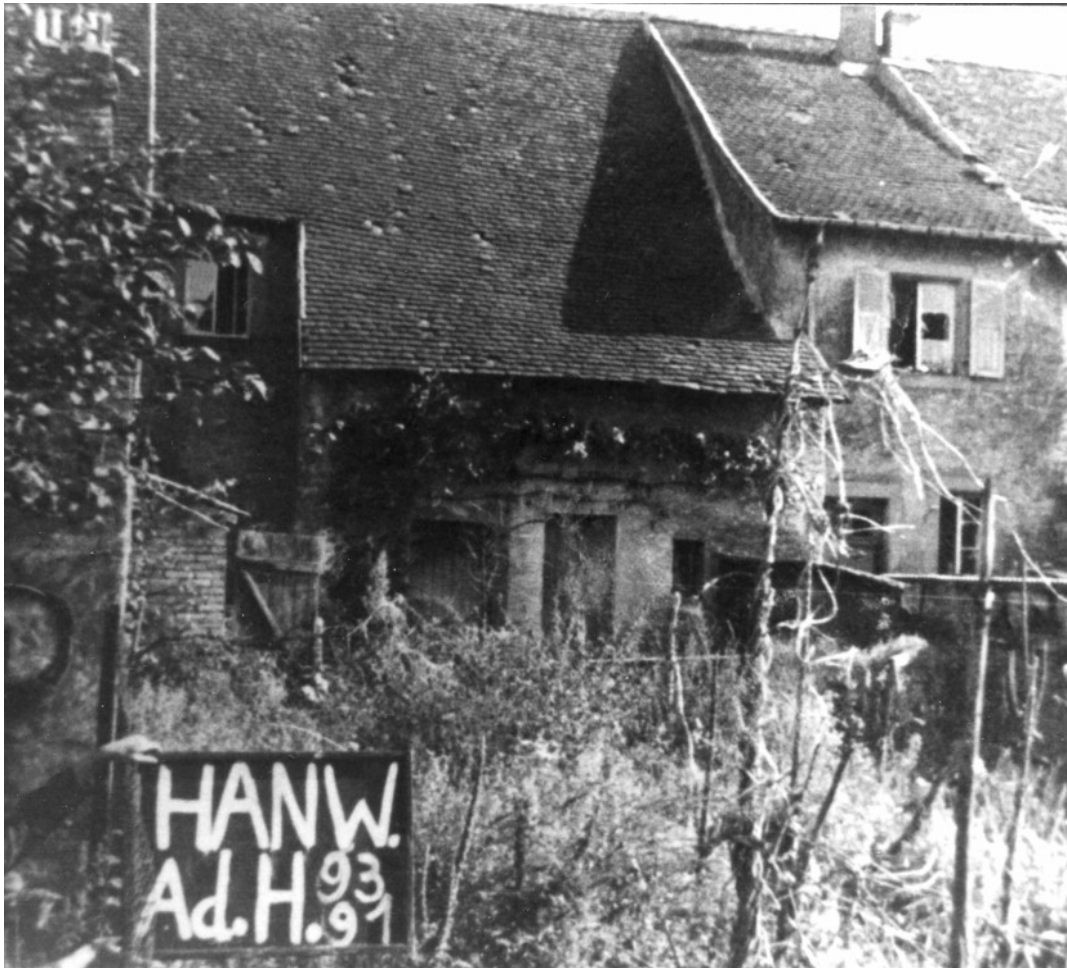
*Abb. 30: Vom sog. „Wiederaufbau“ (Organisation Todt) im Jahr 1941 angefertigte Aufnahme der Hausrückseiten von Nr. 91 (links) und 93.<sup>66</sup> Die Häuser befinden sich in einem schlechten Zustand und erscheinen verlassen – Fensterscheiben sind zerbrochen, Türen und Fenster stehen offen, der Garten wird nicht bewirtschaftet – sicher eine Folge der Zwangsevakuierung der grenznahen „Roten Zone“ 1939–1940. Der Wirtschaftsteil ist zu diesem Zeitpunkt noch nicht zu Wohnzwecken umgebaut. In der Mitte die 1954 vermauerte Tür zum Garten. In einem der beiden niedrigen Häuschen befand sich höchstwahrscheinlich der Abtritt. Die Dacheindeckung bestand noch aus Biberschwanzziegeln. Mehrere Ziegel fehlen oder sind beschädigt, möglicherweise durch Beschuss. Weder vorne noch hinten am Haus war eine Regenrinne angebracht.*

An der Hausrückseite (Abb. 30) besteht noch Ungewissheit hinsichtlich der ursprünglichen Ausführung der rückwärtigen Wand der Küche und der darüber gelegenen Kammer (= der gartenseitigen Außenmauer des Wohnteils ohne den dritten „Raum“ im

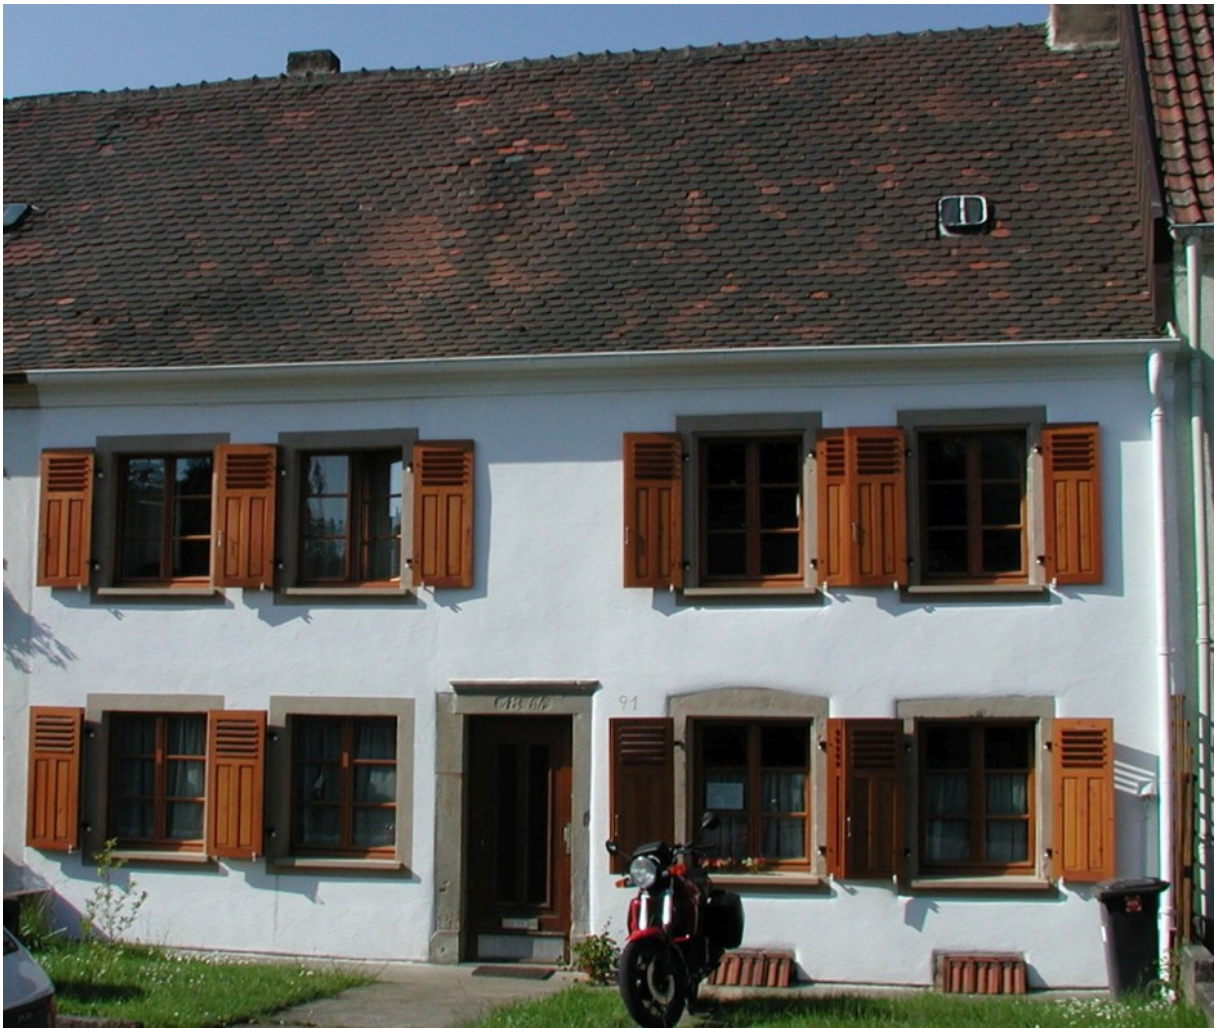
*Abb. 37: Fassade des Hauses nach der Renovierung 2001. Zum Zustand vor der Renovierung siehe Abb. 7 (Foto J. Selmer).*
