Burg Kirkel: Neues vom Burgbrunnen

Kapitel 3: Raumschmuck der Oberburg

Christel Bernard (AQuiS GmbH) 17.8.2016

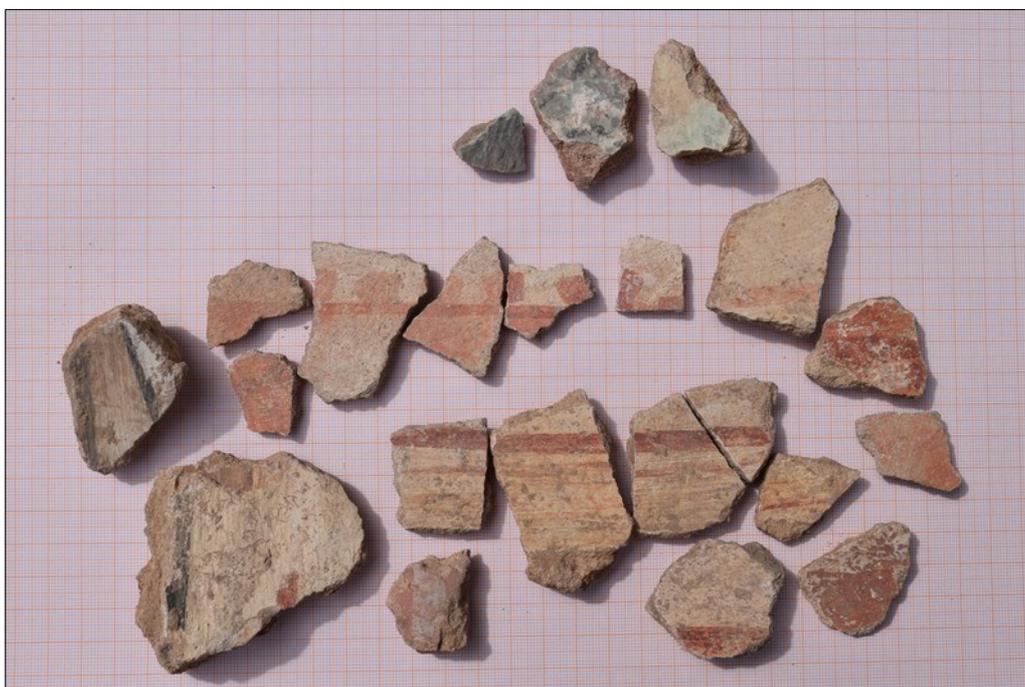
Abb. 1: Bruchstücke von Wandverputz im Überblick. Reste von Bemalung auf weißer Kalktünche. Sie waren mit anderem Bauschutt in die Brunnenfüllung gelangt. (Auf cm/mm-Raster gelegt)

Die Arbeitsschritte, die zur Herrichtung der Wände erfolgten, sind nachvollziehbar: Zunächst stellte man eine dünnflüssige Tünche aus Sumpfkalk, Wasser und Quark her (Quark liefert das nötige Bindemittel Kasein), welche mit einem Quast auf die frischen Putzflächen aufgetragen wurde. Der Kalk verband sich dabei mit dem Putz. Dann wurde die Bemalung mit Farben aus gemahlene Pigmenten ausgeführt, die dem Grundrezept der Kalktünche bis zu einer gewissen Sämigkeit zugesetzt wurden – je mehr Pigment, desto kräftiger war der Farbton. Die Zusammensetzung der gefundenen Farbfassungen ist zwar noch nicht untersucht worden, dem Augenschein nach könnten aber die roten und gelben Bemalungen z. B. mit Rötel und gelbem Ocker hergestellt worden sein. Diese Farbtöne sind am häufigsten zu sehen. Darunter findet man auch Fragmente mit flächig rotem bis rotbraunem Auftrag (Abb. 1, rechts), die von größeren einfarbigen Wandpartien kommen könnten. Putzfragmente von der Oberburg zeigen ebenfalls flächige Fassung in diesen Farbtönen. Parallele Streifen in gelb und rot, wobei ein roter Streifen diese bemalte Zone von einer weißen Fläche abzusetzen scheint (Abb. 1, untere Mitte), gibt es in vielerlei Ausführungen.

Gefällig wirkt eine Gestaltung (Abb. 1, obere Mitte und Abb. 2, unten), bei der eine hellrote Fläche durch einen kräftig roten Streifen begrenzt wird. An diese Linie setzte der Maler eine Reihe roter Tupfen. Man weiß nicht, in welcher Richtung diese Farbfassung angebracht war, ob also der kräftig rote Strich horizontal oder vertikal verlief, und auf welcher Seite die rote Fläche anschloss. Das Tupfenmotiv findet sich auf Putzfragmenten von der Oberburg, wie ein Vergleich zeigt (Abb. 2, oben): Diese Fassungen variieren den Dekor, teils im Farbton, teils in der Form der Tupfen.

Bislang sind Reste türkisgrüner Fassungen (Abb. 1, oben und Abb. 3, rechts) selten, und ebenso spärlich wurde Schwarz verwendet. Letztere stellte man mit Holz- oder Knochenkohlenpulver her. Sie wurde vermutlich nicht großflächig, sondern meist in Streifen aufgetragen, entweder um Flächen zu umrahmen oder durch Streifen zu akzentuieren.

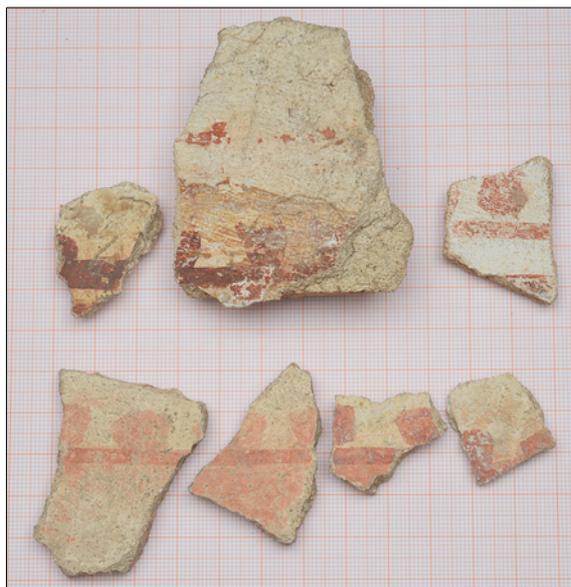
Abb. 2: Ein Band roter Tupfen parallel zu einem roten Streifen: unten Funde aus der Brunnenfüllung, oben Putzreste von der Oberburg.

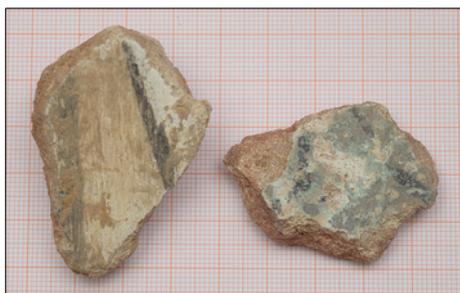
Abb. 3: Das rechte Fragment zeigt Spuren schwarzer Bögen auf Grün, das linke lässt eine schwarze Diagonale neben einer geraden Linie in dunklem Grau erkennen. Die Diagonale hebt zudem eine Fläche mit hoch deckendem reinen Weiß vom gebrochen weißen Grundanstrich ab.

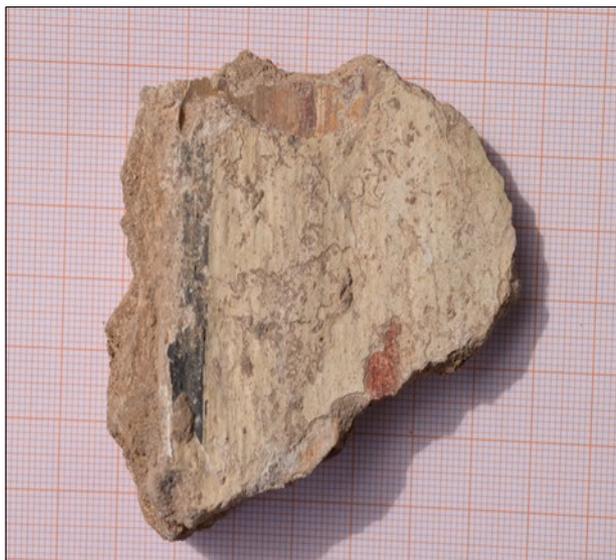
Abb. 4: Die Fläche war gelb und rot bemalt, ehe sie überputzt wurde. Dann folgten ein weißer Anstrich und das Aufmalen eines schwarzen Streifens. Fragment vom Rand einer Wandfläche.

Dass man Räume umgestaltete, zeigt ein vielschichtiges Fragment (Abb. 4): Die Wandfläche trug zunächst Streifen in ockergelb, rot und weiß. Auf der Bemalung liegt eine weitere Putzschicht, die am linken Rand des Fragments bis zu 3 mm stark aufgetragen ist und nach rechts ausläuft. Es dürfte sich dabei um ein Bruchstück vom Rand einer Putzfläche handeln. Hatte man eine bauliche Änderung vorgenommen und die Wand zu einem neuen Bauteil hin frisch angeputzt und weiß getüncht? Oder schlossen etwa die Putzflächen in einer Fachwerkwand nicht mehr recht an die Balken an und wurden nachgebessert? Gerade zu solch einer Verortung passt der schwarze Streifen, der über der dicksten Stelle des neuen Putzes aufgetragen wurde. Historische Baubefunde zeigen, dass aufgemalte Streifen als Trenner oder zwischen einer Fläche und einem Balken, einem Tür- oder Fenstergewände nicht unüblich waren. Jedenfalls hatte man hier eine farbenfrohe Gestaltung zugunsten von Weiß mit schwarzer Akzentuierung aufgegeben.
