Burg Kirkel: Neues vom Burgbrunnen

Kapitel 16: Vierzig Meter Tiefe

Christel Bernard (AQuiS GmbH) 26.10.2021

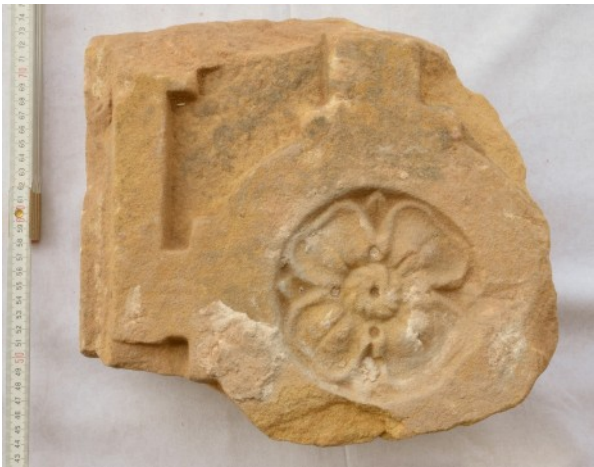
Links: Teil eines Reliefs im Renaissancestil aus gelbem Sandstein. Rechts: Bruchstück einer Fensterlaibung aus feinem Voltziensandstein. Beide Fragmente wurden aus der Verfüllung des Brunnens geborgen.

Brocken schon unten vor der Bergung gespalten werden. Jedoch findet man nicht nur große Quader im Brunnen, sondern auch zahlreiche besonders fein bearbeitete Teile z. B. von Tür- und Fensterlaibungen. Diese Bestandteile der ehemaligen Burggebäude aus der Zeit der Gotik und Renaissance zeugen von der hohen Qualität der baulichen Gestaltung der Burg.
