Die „Bodenschätze“ von Blieskastel - Ausgrabung im Residenzschloss der Grafen von der Leyen

Anlass der Untersuchung

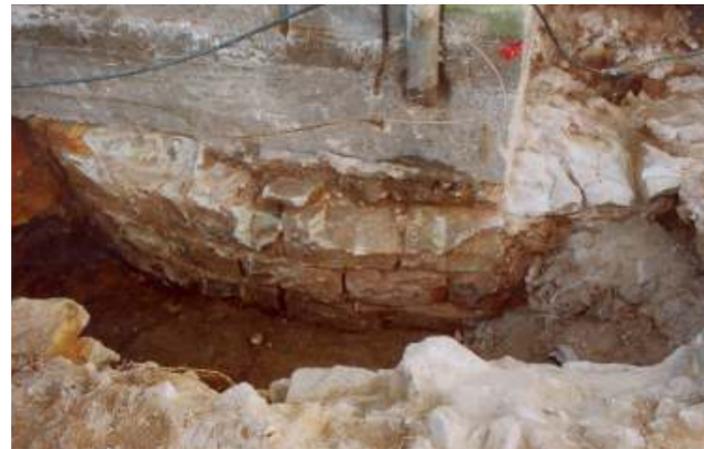
Der mittelalterliche Bergfried

An der Nordwestecke des Schulgebäudes stieß man in ca. 0,90 m Tiefe auf das Fundament eines mächtigen **Bergfrieds** aus dem Mittelalter mit ca. 12 m Durchmesser.

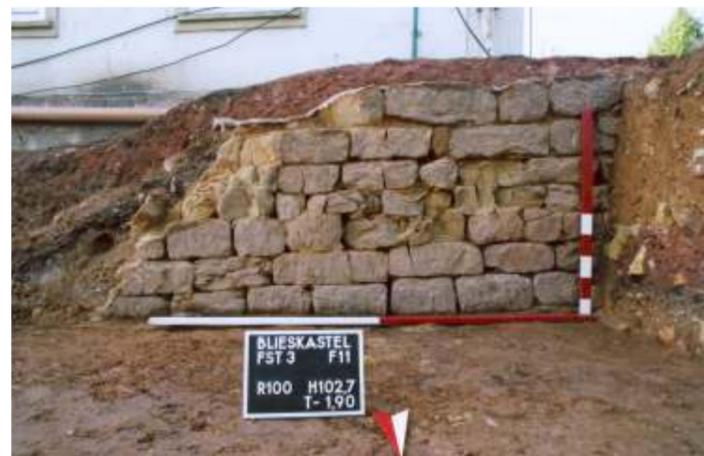
Die mittelalterliche Ringmauer

Weiterhin wurde die **Ringmauer** der Burg mit Kulturschichten freigelegt, die auf ein Bestehen der Anlage spätestens ab dem frühen 11. Jh. schließen lassen. Diese Mauer ist über ca. 40 m Länge zu verfolgen und steht teilweise mindestens 3 m hoch an.

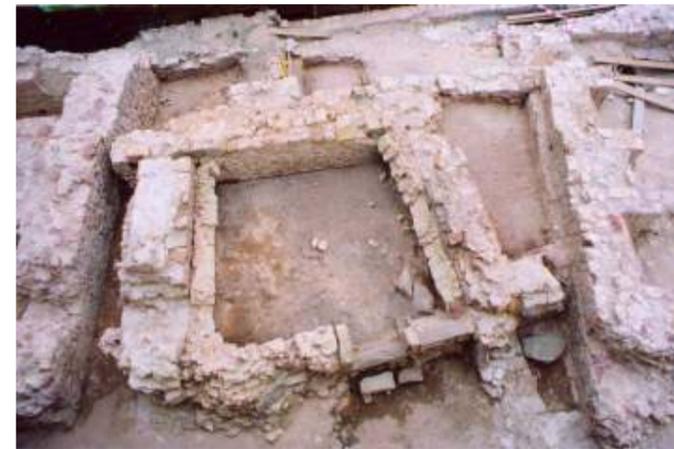
Reste mittelalterlicher Räume

Verschiedene nachfolgende, **noch nicht näher datierte Baubefunde**, unter anderem ein Kellerraum mit einem Tonnengewölbe aus Sandstein, waren zugunsten des Schlosses einplanziert worden. So befinden sich z. B. unterhalb des barocken Kellerbodens weitere mittelalterliche Mauerzüge.

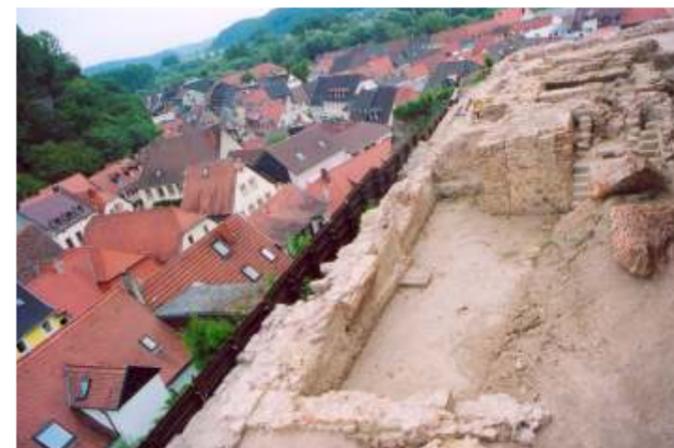
Der Weinkeller des Barockschlosses

Im **Nordflügel** des Barockschlosses befand sich der Wirtschaftstrakt. Eine breite Treppe führte hier in einen großen **Keller** hinab. Er diente wahrscheinlich als Weinkeller.

Sein Fußboden war mit rechteckigen Sandsteinplatten belegt. Von dem eingestürzten Kreuzgratgewölbe aus Backstein sind mehrere Ansätze erhalten, die eine Rekonstruktion der Einwölbung mit einer ehemaligen lichten Höhe des Kellers von knapp 5m ermöglichen.

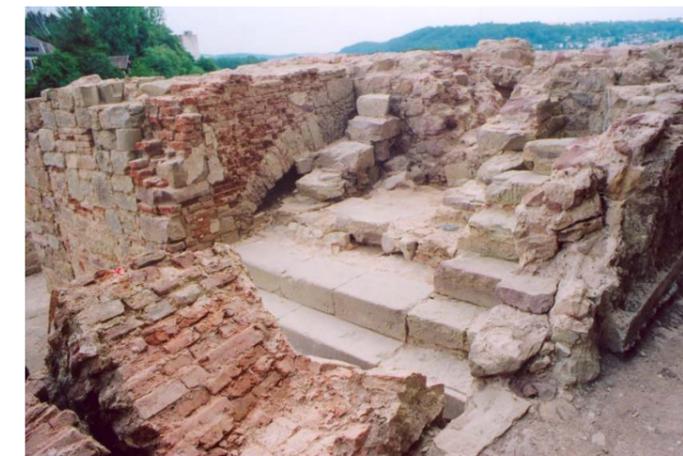
Die Treppe zum Weinkeller

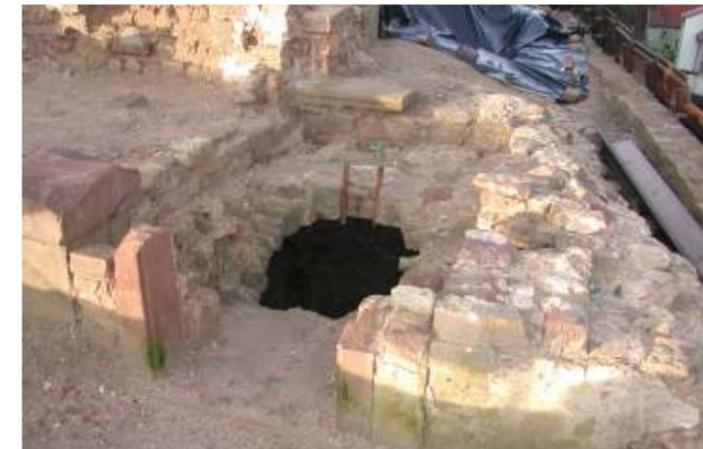
Ein Keller im Corps de Logis enthielt Küchenabfall.

Im **Corps de Logis**, dem Wohntrakt des Schlosses, wurde ein kleiner **Keller** nahezu intakt aufgefunden, in den während des 18. Jhs. Abfall aus der gräflichen Küche entsorgt worden war. Er enthielt ein Fundspektrum vom einfachen irdenen Vorratsgeschirr bis zu feinsten venezianischen Gläsern.

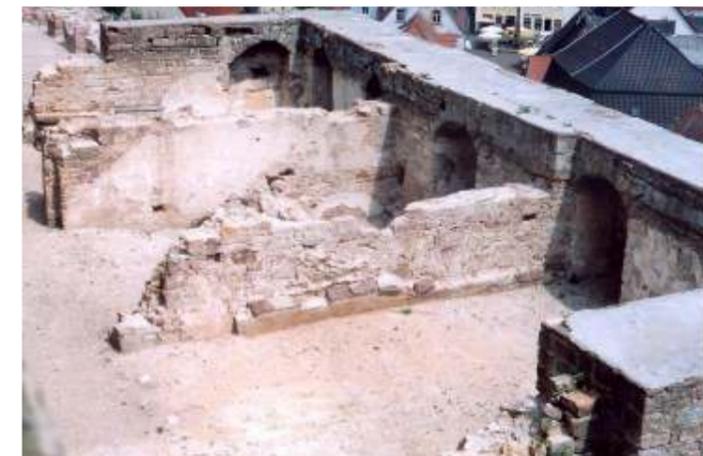
Der Mittelrisalit im Corps de Logis

Zahlreiche Spuren von Umbauten belegen, dass das gesamte Schloss keinesfalls nur einer einzigen Bauphase zuzurechnen ist. Im Mitteltrakt befand sich das **Treppenhaus**. Eine Putzfläche trägt Graffiti von ungelinker Kinderhand, die das Zifferblatt einer Uhr, eine Windmühle und Baukräne darstellen.

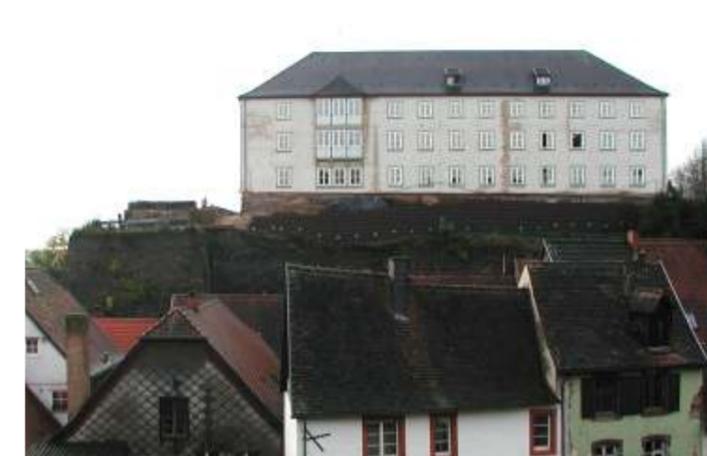
Die Nordmauer ist gesichert.

Im September 2005 war es zu einem Abgang von Mauerpartien der nördlichen Schlossmauer gekommen. Aufgrund der akuten Gefährdung der Anwohner der Schlossbergstraße durch einen möglichen Erdbeben beschlossen der Saarpfalz-Kreis, die Landesdenkmalpflege und die Stadt Blieskastel, gemeinsam die instabilen Teile der Schlossmauer zu sichern und den Hang durch Abtragen von Schuttmassen zu entlasten. Die Nordmauer ist inzwischen auf Veranlassung des Kreisbauamts durch Anker und einen Berliner Verbau geschützt.

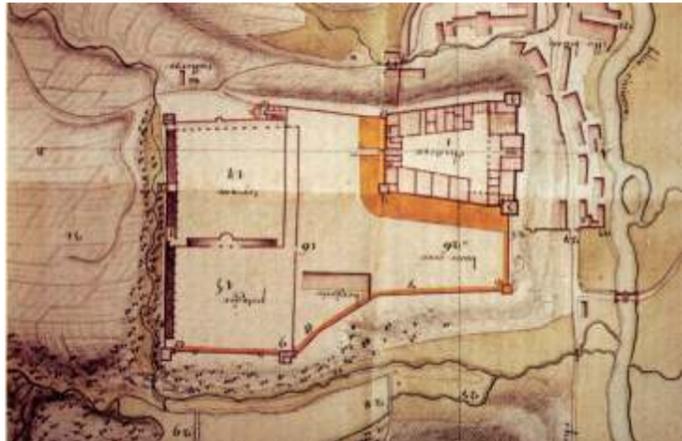
Grundriss von 1704

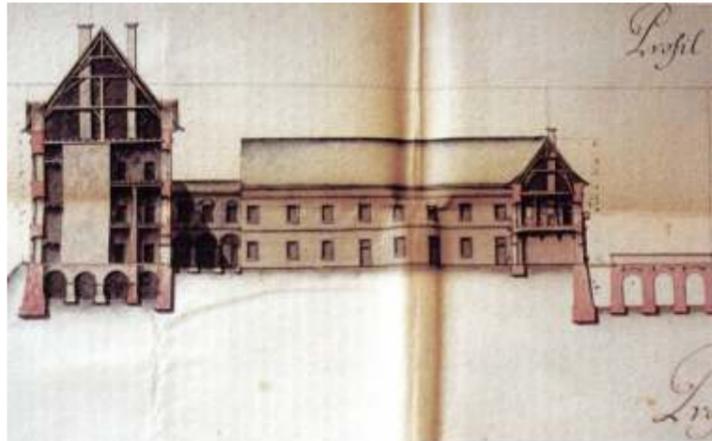
Schnitt Ost-West von 1704

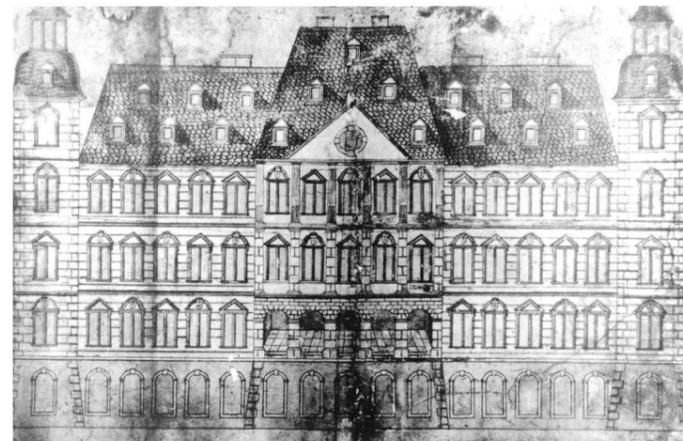
Blieskasteler Schloss, Stadtfassade - Ende des 18. Jahrhunderts
