DIE PRÄMONSTRATENSERABTEI
WADGASSEN,
KREIS SAARLOUIS

DAS EHEMALIGE WIRTSCHAFTSGEBÄUDE DER PRÄMONSTRATENSERABTEI WADGASSEN

Christel Bernard

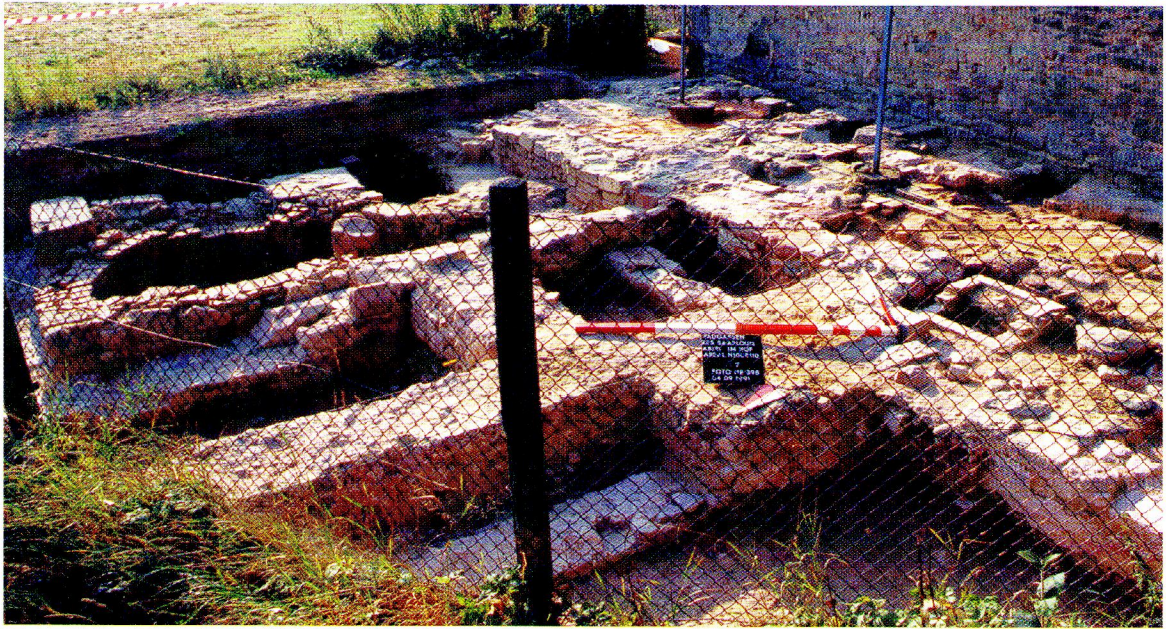
Abb. 92 Flächengrabung am Nordgiebel des ehemaligen Wirtschaftsgebäudes in Wadgassen, hinten links der Backofen.

In der an den nördlichen Giebel des bestehenden Hauses anschließenden Fläche hatte sich in den Bodenschichten des früheren Anschlußgebäudes die Spuren der Bäckerei des Klosters erhalten. Hier lag ein großer kuppelförmiger Backofen, der vermutlich noch aus spätmittelalterlicher Zeit stammte. Vor dem Backofen war der Boden der Backstube mit Flußkieseln bepflanzt und mit einer dicken Rußschicht bedeckt. Nachdem die Bäckerei an dieser Stelle aufgegeben worden war, wurde hier eine massive Fundamentierung aus Bruchgestein in Mörtelguß eingebracht, die wahrscheinlich zu dem Treppenturm der barocken Bauphase gehörte, der auf dem Klosterprospekt dargestellt ist, dort allerdings im Winkel vor den Gebäuden und somit den Zugang zu diesen versperrend. Sondagen an entsprechender Stelle konnten eindeutig nachweisen, daß sich dort kein Turm befunden hatte. Die

Ein Backofen wurde im Wirtschaftstrakt der ehemaligen Prämonstratenserabtei in Wadgassen Kreis Saarlouis, gefunden, dessen Kuppel im oberen Bereich abgerissen und mitsamt der Backstube einplaniert worden war.

Der Wadgasser Backofen hatte einen inneren Durchmesser von ca. 2 m. Der Boden bestand aus einem Pflaster aus hochkant liegenden Backsteinen, ursprünglich verfugt und bestrichen mit Lehm. Die in ihrer Grundfläche ungefähr kreisförmige Kuppel war ebenfalls aus in Lehm gesetzten Backsteinen errichtet, die diametral gesetzt waren. Die Stärke der Kuppel bestand aus anderthalb bis zwei hintereinander liegenden Backsteinen, zum äußeren Rand hin war dadurch, daß die Steine dort entsprechend ihrer Ausrichtung zum Zentrum einen größeren Abstand zueinander hatten, mehr Lehm, teilweise ausgezwickt mit zerschlagenen Backsteinen. Um die Kuppel herum war aus wiederverwendeten Sandsteinen ein annähernd quadratisches Bauwerk errichtet: massive Ecken aus großen Quadern, dazwischen etwas zurückspringend, einschaliges Mauerwerk, darin unter anderem ehemalige Fenstersohlbänke und Gewände. Der Raum zwischen dieser äußeren Ummauerung und der Kuppel war mit hellem Sand und zerschlagenen Sandsteinen verfüllt, darunter auch Überreste einer Zierarchitektur aus Jaumontstein in spätgotischem Stil. Die Ofenöffnung war ungefähr 0,60 m tief und ebenso breit. Ihr Boden war auch mit hoch-

kant liegenden Backsteinen gepflastert, auf denen sich die Reste von Eisenblech fanden; anscheinend von einem Blechrahmen, eventuell auch von einem Bodenblech. Der vordere Abschluß bestand aus einer dicken Sohlbank aus Sandstein, die darauf aufsitzenden Sandsteinlaibungen waren nur noch teilweise erhalten. Die Oberkante der Sohlbank lag ca. 0,40 m über dem Fußboden des Vorraums, welcher mit Flußkieseln gepflastert war. Darauf lag eine über 0,10 m dicke, festgetretene Ruß- und Ascheschicht. Die Ausdehnung und weitere Ausgestaltung dieses Raumes waren nicht mehr zu ermitteln, da in ca. 1,20 m Abstand zur Ofenöffnung nach Aufgabe des Backofens ein umfangreiches Mörtelgußfundament eingebracht worden war. Erkennbar war lediglich, daß man aus diesem Vorraum über einige ansteigende Treppenstufen hinausgelangte. Backofen und Vorraum waren einseitig an eine schon bestehende Mauer angebaut. Insgesamt scheint der Ofen intensiv benutzt worden zu sein. Dafür spricht nicht nur die feste Rußschicht davor, sondern auch der Zustand des Backsteinpflasters im Inneren und der Kuppelreste: Das Pflaster war vollkommen durchglüht und stark zerplatzt, ebenso die Stirnseiten der Backsteine in der Kuppelwandung, und der Lehm zwischen letzteren war auf fast 0,20 m vom Inneren her verziegelt.
