Spurensuche auf Burg Kirkel

Bauleute, Technik, Bauwerke

Sonderausstellung 2011 Heimat- und Burgmuseum Kirkel

Gestaltet von Christel Bernard für den Heimat- und Verkehrsverein Kirkel

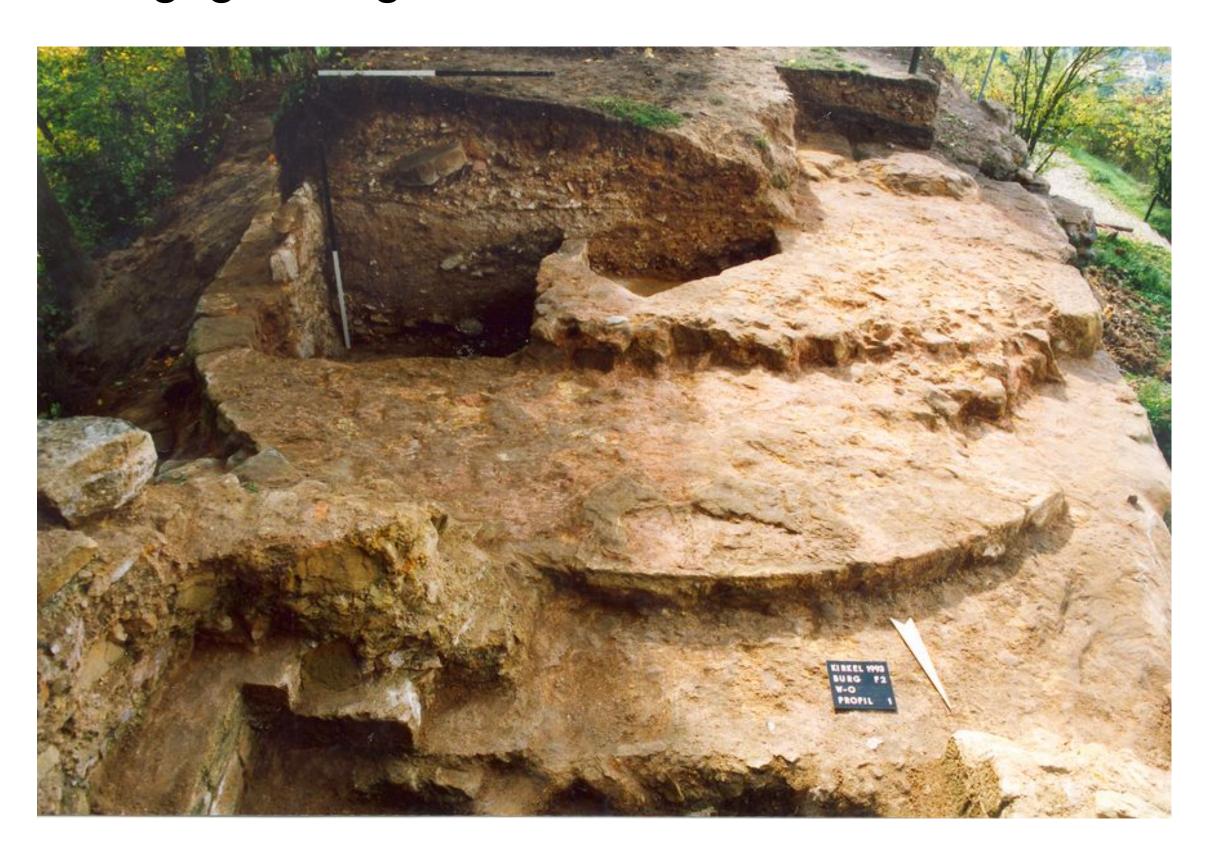
Die teilweise freigelegte Oberburg, Ansicht vom polygonalen Turm aus: Im Profil erkennt man unter den Versturzschichten ein schmales Band vom zerfallenen Dielenboden des Palas. Dieser Fußboden überdeckte (links) eine Mulde für das Laufrad eines Baukrans, (rechts) das Verlies und die Grundfläche des älteren halbrunden Turms. Vorne Verlies des eckigen Turms, der den älteren Turm teilweise überlagert. (1993 und 1994, Fotos Bernard)

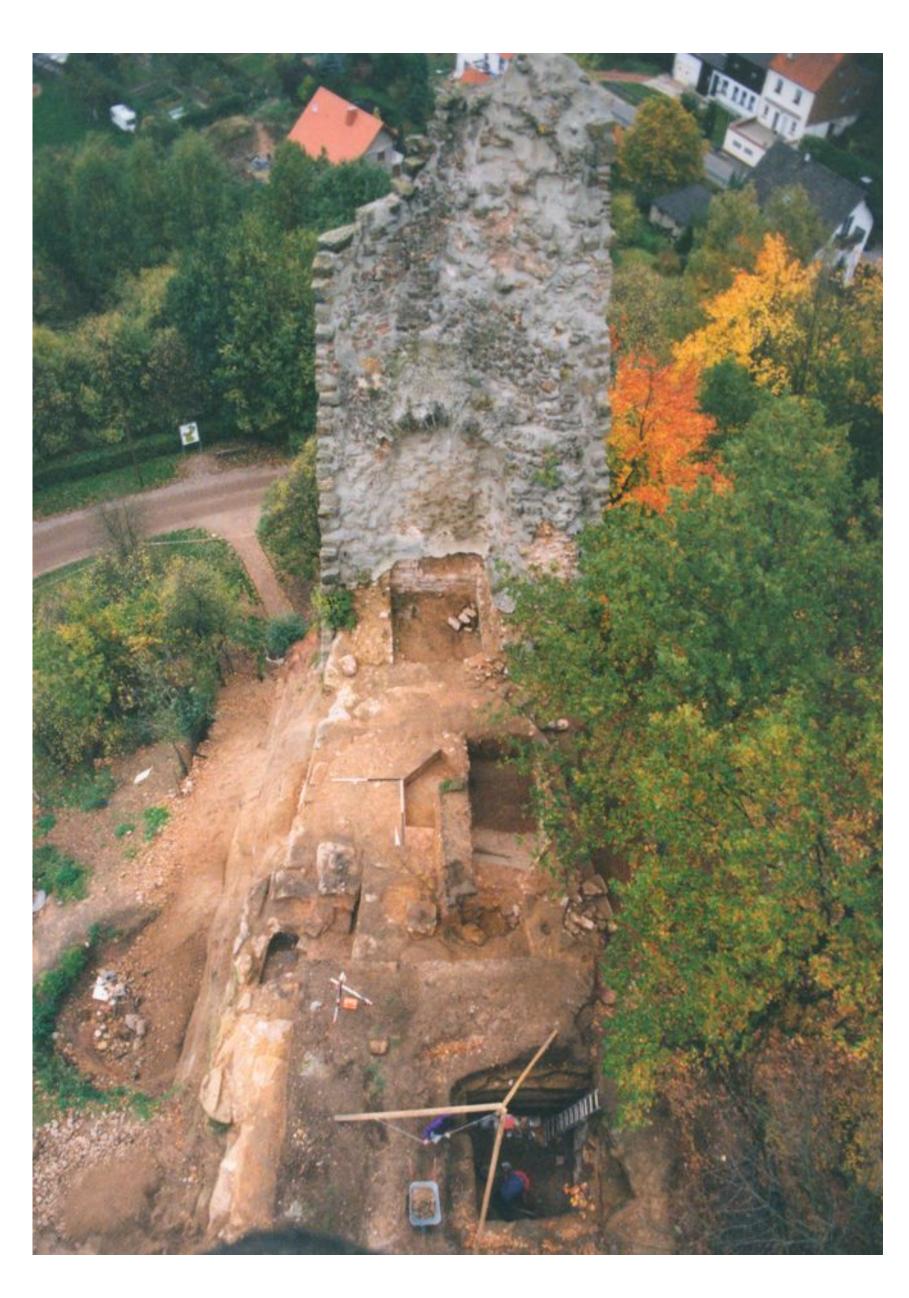
Rechts: Die Oberburg während der archäologischen Untersuchung. Ein Teil der Erdmassen wurde schon abgebaut. Die Bruchflächen des Turms sind noch mit brüchig gewordenem Spritzbeton bedeckt.

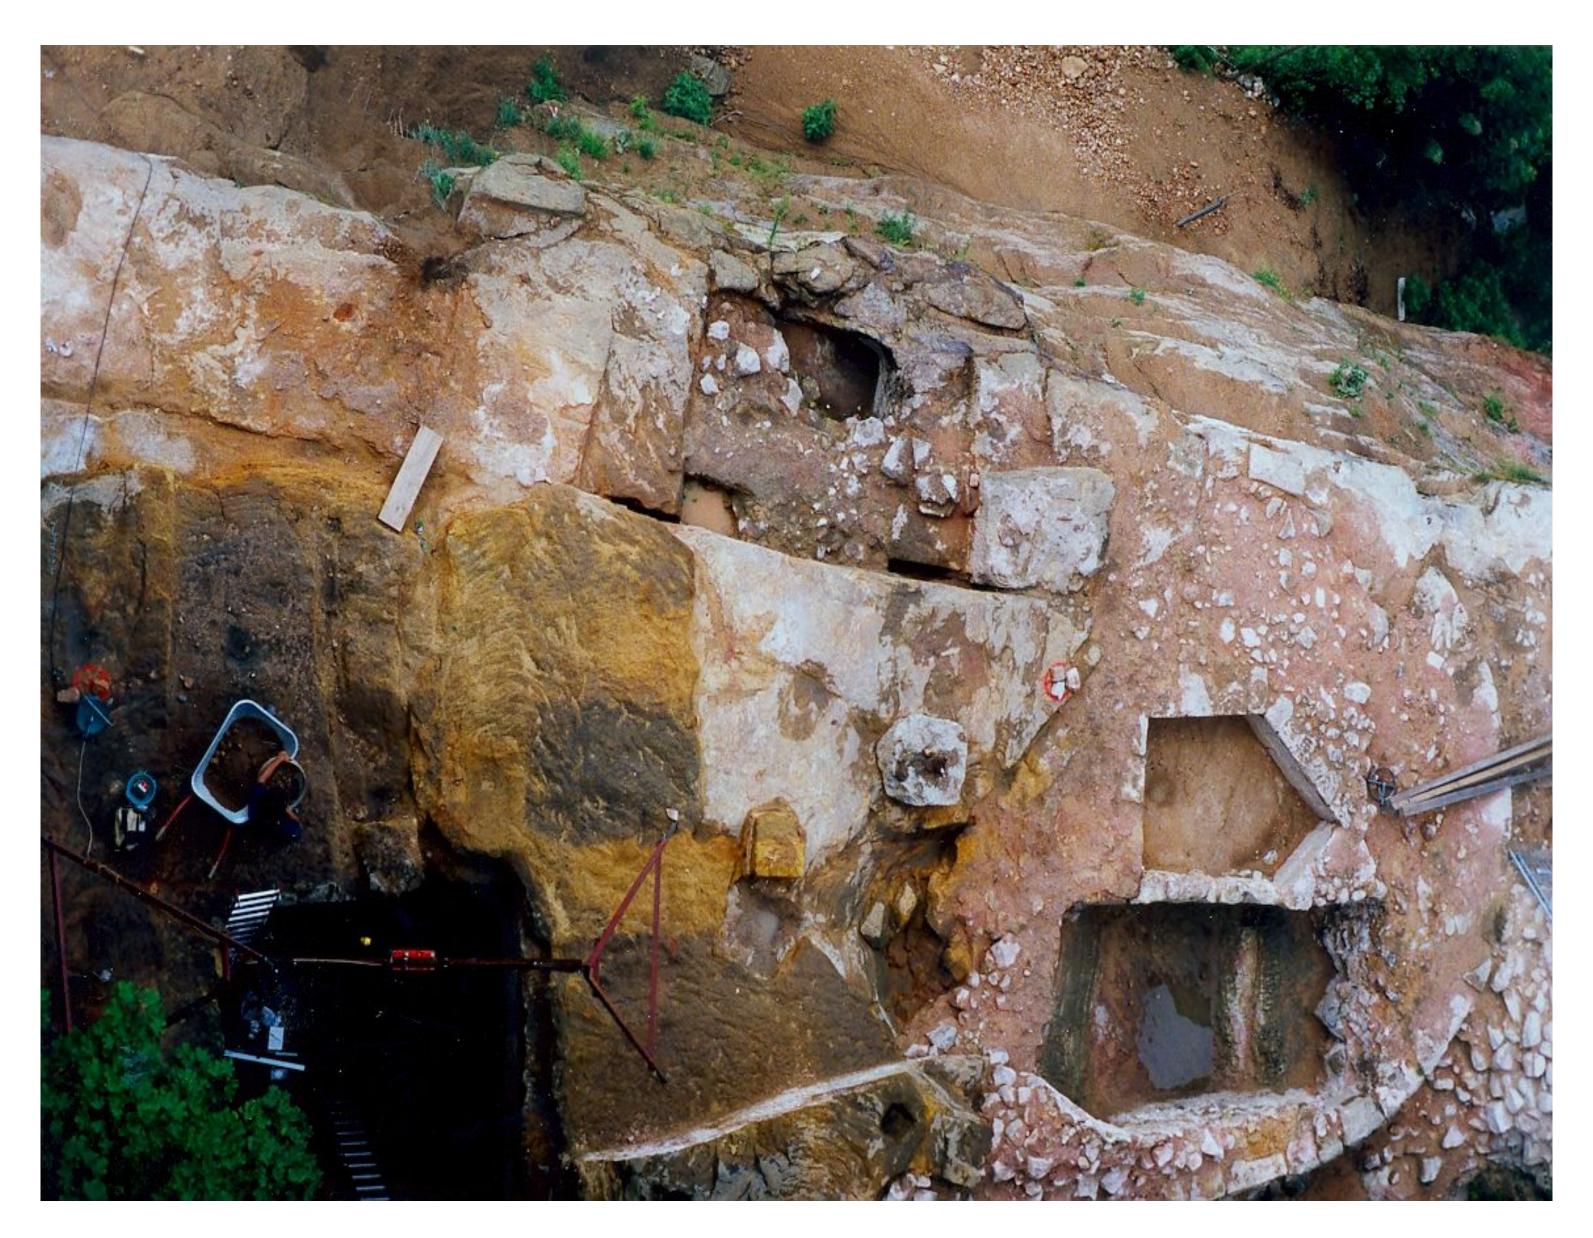
Rechts das halbrunde Turmfundament mit fünfeckigem Verlies und später eingetiefter Kranmulde im Vordergrund. Links wird das Erdmaterial aus dem Schacht durchgesiebt.

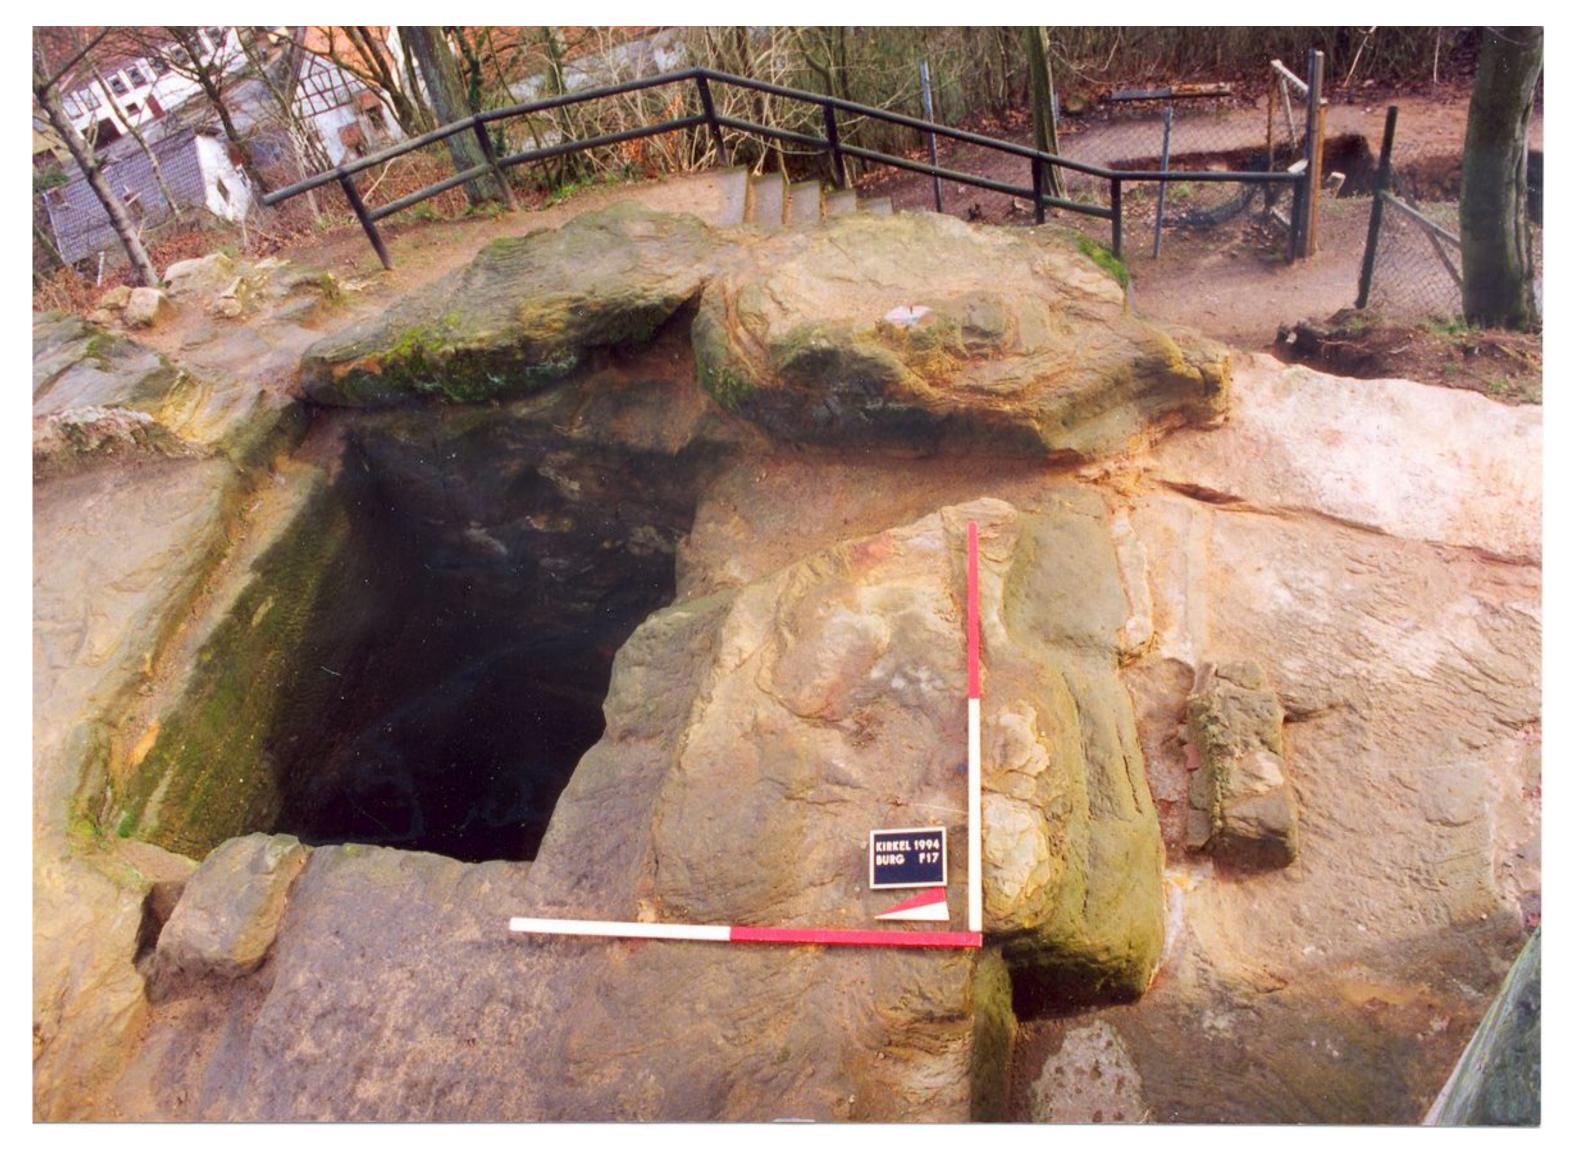
Der Schacht auf der Oberburg war im Mittelalter mit Bohlen abgedeckt und wurde ungefähr ab dem 11. Jahrhundert wahrscheinlich als Eiskeller benutzt. Er enthielt Funde ab dieser Zeitstellung, die vermutlich als Küchenabfälle hinein geraten waren. Rechts daneben schloss sich die Burgküche an (Fotos Bernard 1994).

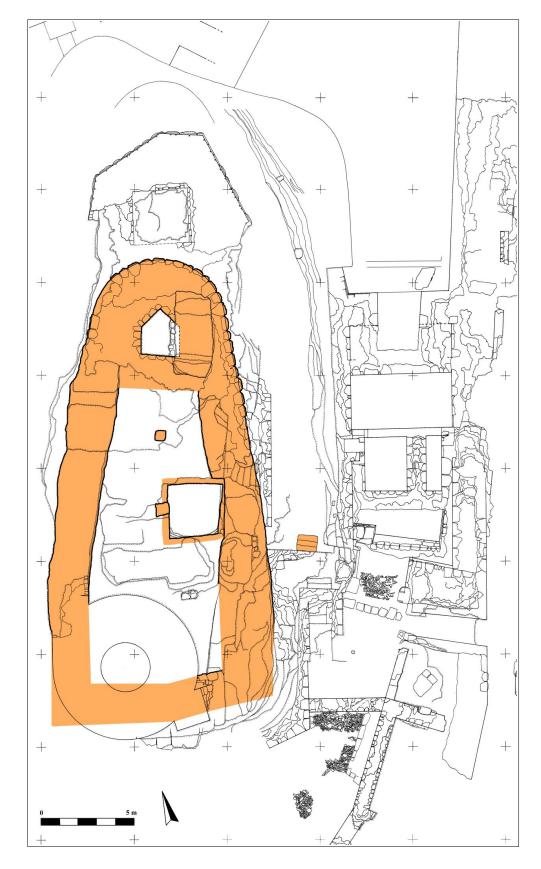
Links: Grabungsplan (A. Nitsch / C. Schiene 2000)

Das erste, in seinem Grundriss zusammenhängend erkennbare Gebäude auf der Oberburg hatte einen halbrunden Turm im Norden. Das Erdgeschoss dieses Palas enthielt einen Eiskeller sowie eine Küche im Süden. Die Deckenbalken des Erdgeschossraums ruhten auf einem Unterzug in Längsrichtung, der von zwei Säulen getragen wurde. Über den südlichen Abschluss des Gebäudes, die oberen Etagen sowie den Eingang ist nichts bekannt.

Das zweischalige Mauerwerk war im Erdgeschoss ca. 2-3 m stark. Die Füllung bestand aus Bruchsteinen und reichlich Kalkmörtel. Der Mörtel wurde in Eimern, Körben und Holzmulden über Leitern und geflochtene Laufschrägen zu den Maurern getragen oder auf Paletten mit Seilwinden oder einem Kran hinauf gezogen. Die Maurer standen auf freien ungesicherten Stangen- oder Auslegergerüsten, die der Aufmauerung folgend weiter nach oben geführt wurden.

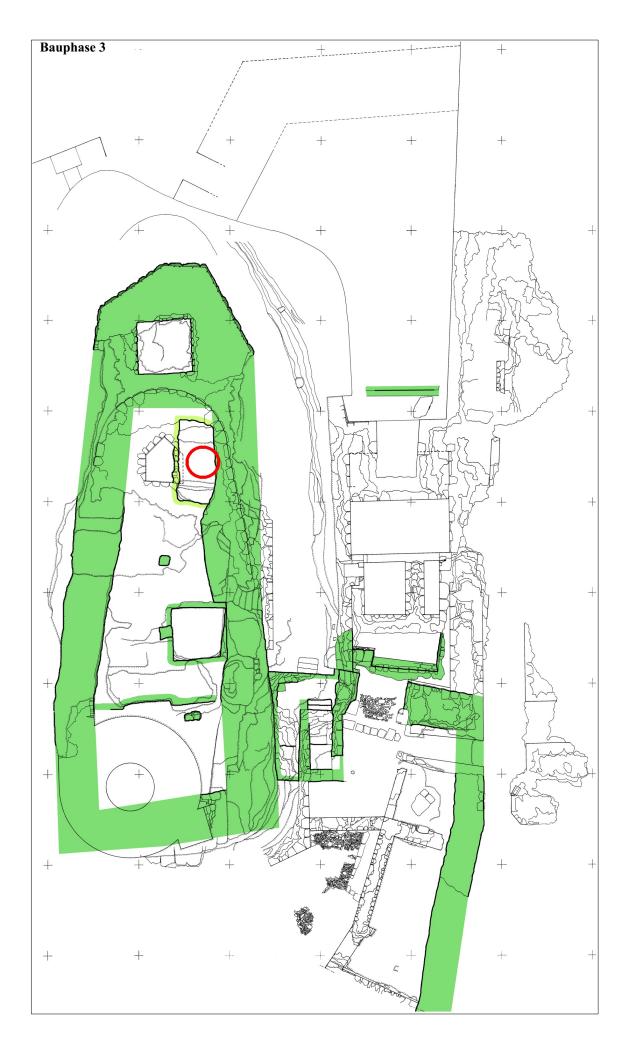
Roter Kreis: Die Kranmulde. (A. Nitsch / C. Schiene 2000)

Weil man die beengte Fläche auf dem Oberburgfelsen besser ausnutzen wollte, brach man den alten halbrunden Turm ab, verlängerte den Palas nach Norden und schloss ihn durch einen neuen polygonalen Turm ab. Um die Baumaterialien nach oben befördern zu können, errichtete man auf dem Plateau einen Kran mit schwenkbarem Ausleger. Für das Laufrad des Krans tiefte eine Mulde in die verbliebene man Mauerfüllung des früheren Turms ein. Ein weiterer Kran stand wahrscheinlich auf der Höhe des entstehenden Turms und wurde entsprechend dem Baufortschritt weiter nach oben versetzt.

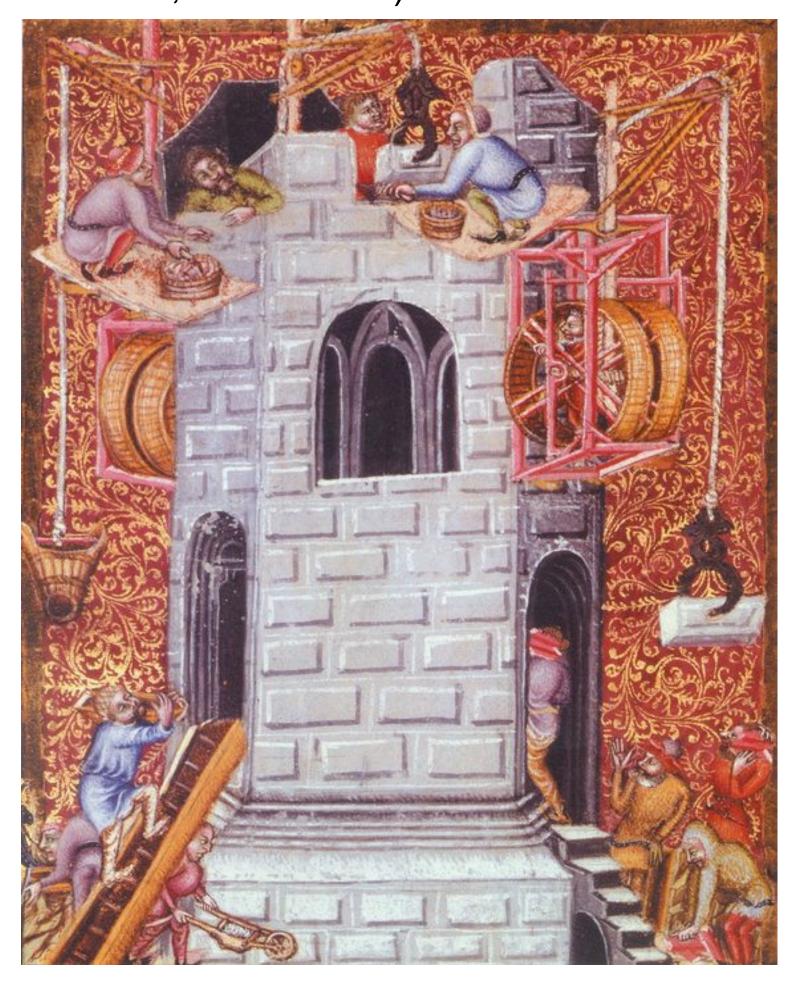
An den Spiegeln zahlreicher Buckelquader erkennt man Löcher. Diese Zangenlöcher bezeugen, dass die Quader mit Hilfe einer Steinzange am Hebeseil des Baukrans befestigt worden waren, ganz so wie es in der Abbildung links zu sehen ist.

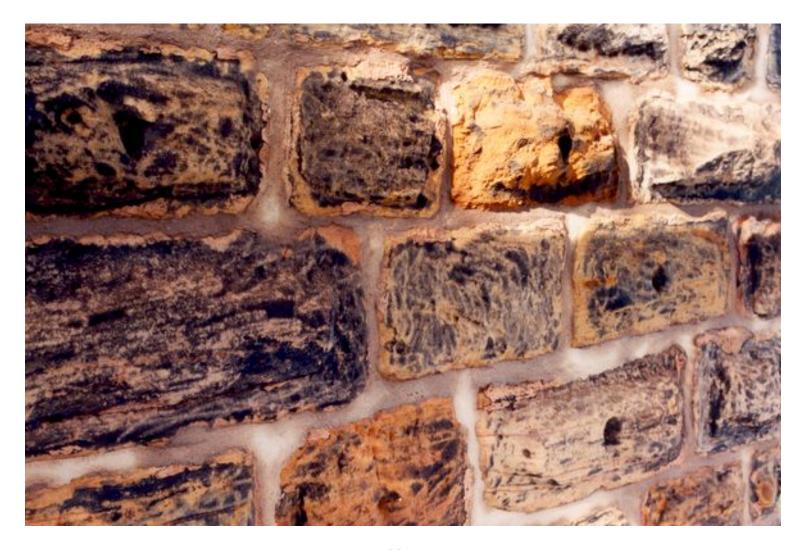
Rechts: Buckelquader des polygonalen Turms mit Zangenlöchern. (Foto Bernard)

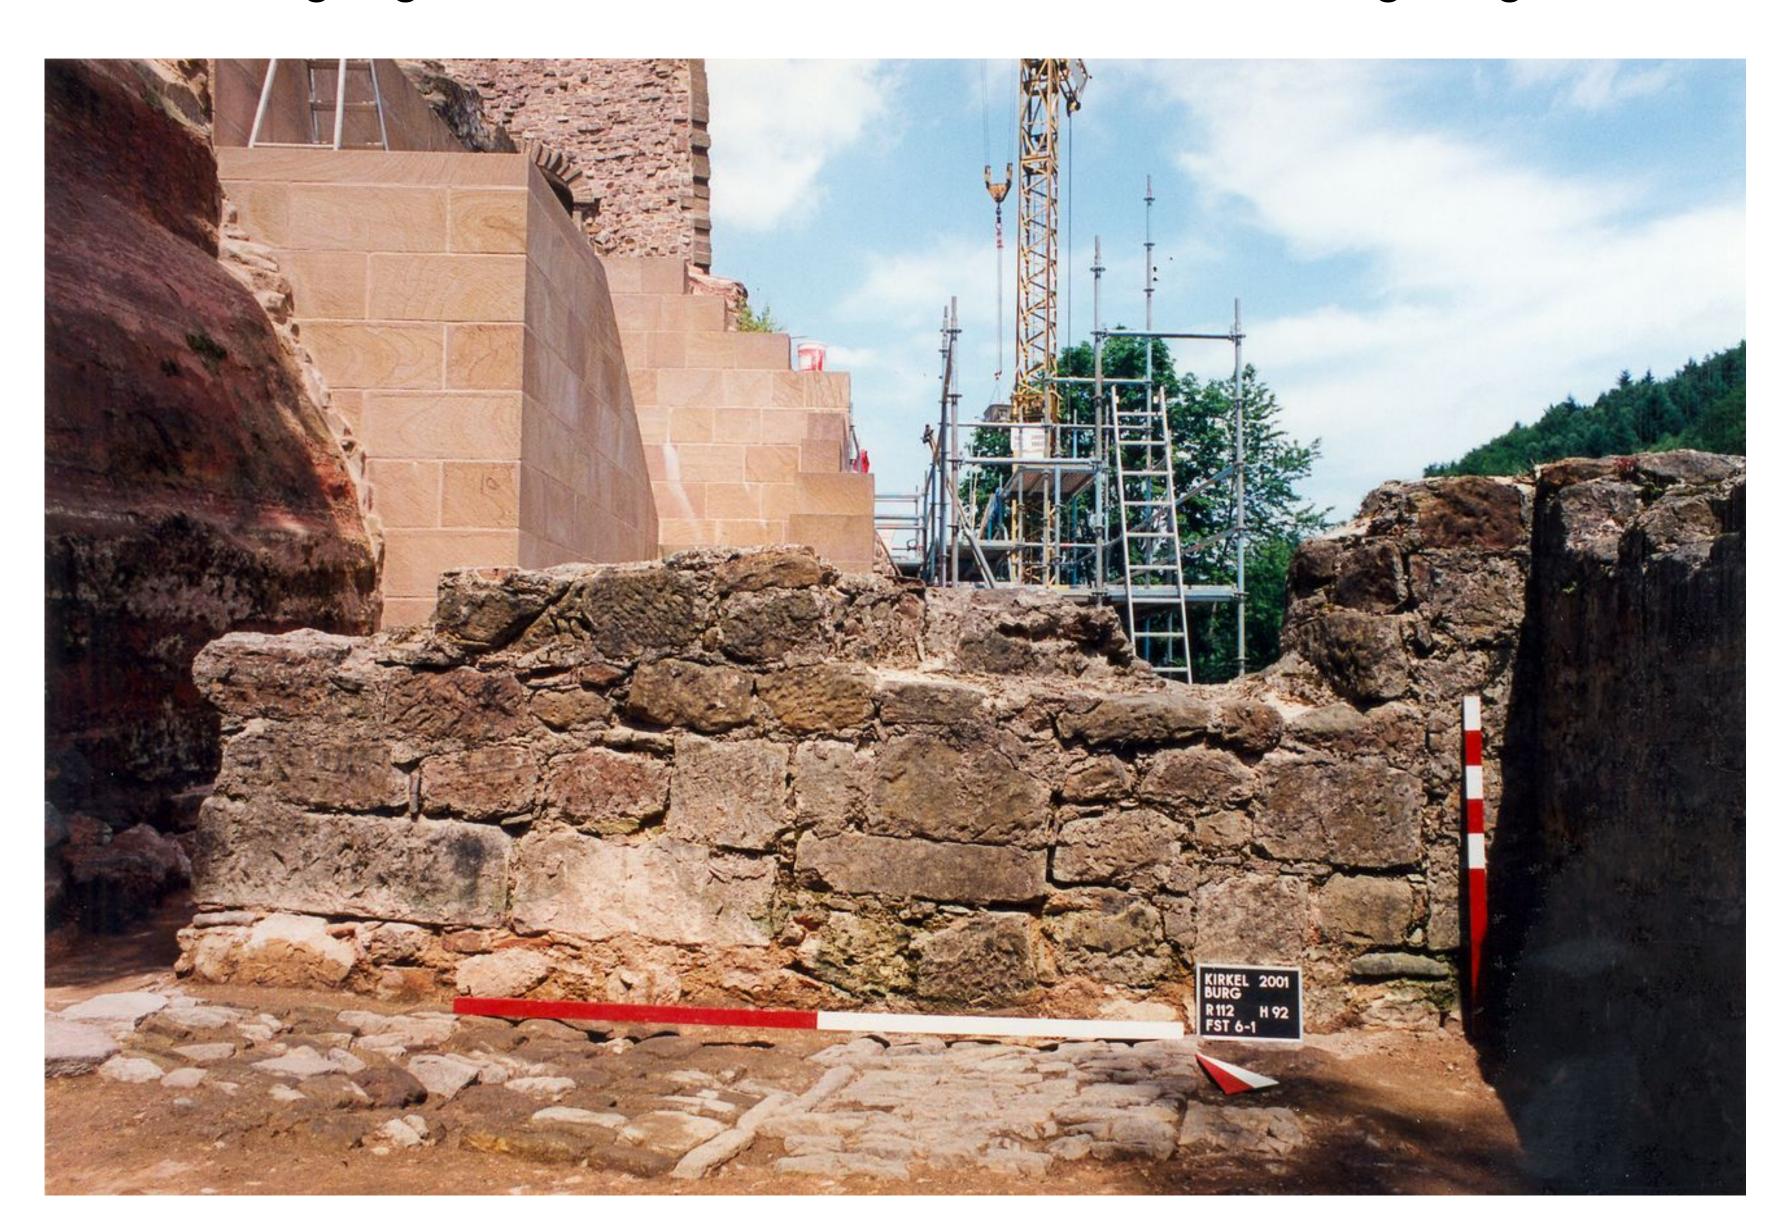
Eine Sperrmauer mit den Resten zweier Schießscharten war vermutlich in der allerletzten Nutzungszeit der Burg im späten 17. Jahrhundert quer über den Weg errichtet worden. Von hier aus konnte das obere Tor geschützt werden. Um den Weg auf der ersten Beringebene wieder zum Durchgang zu öffnen, wurde die Mauer teilweise abgetragen.

Die Mauer barg eine große Überraschung, weil sie fast ausschließlich aus Fensterlaibungen errichtet war. Man nimmt an, dass diese Fenster vom Palas auf der Oberburg stammten. Daran anhaftende Farbreste zeigen, dass sie ursprünglich in Zinnoberrot und Anthrazitgrau gefasst

waren. Diese Fenster waren bereits verglast. Wahrscheinlich hatten sie um 1300/1350 zum großen Saal im Obergeschoss gehört.

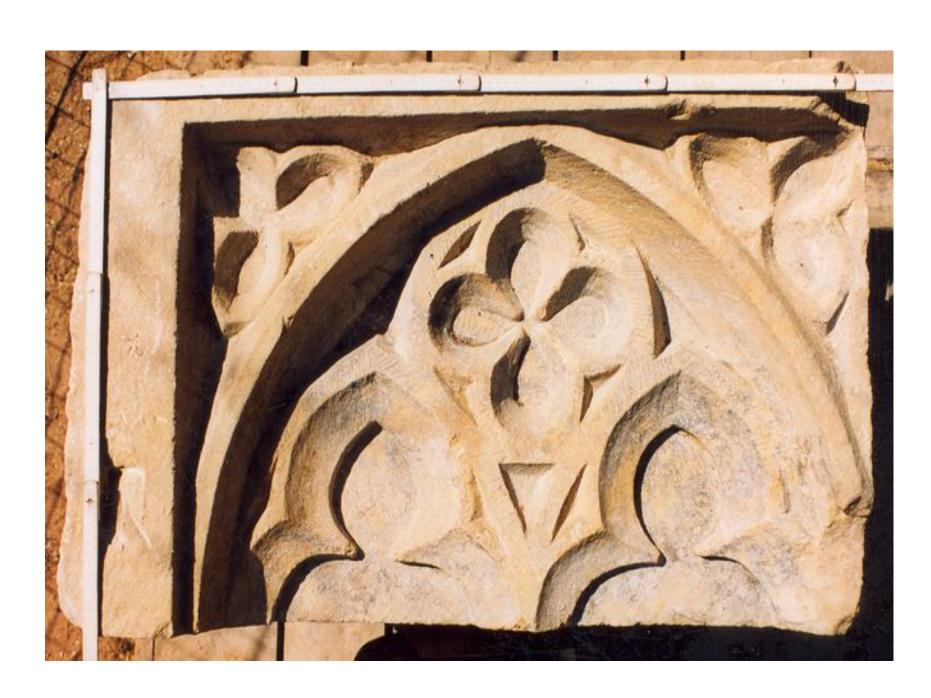
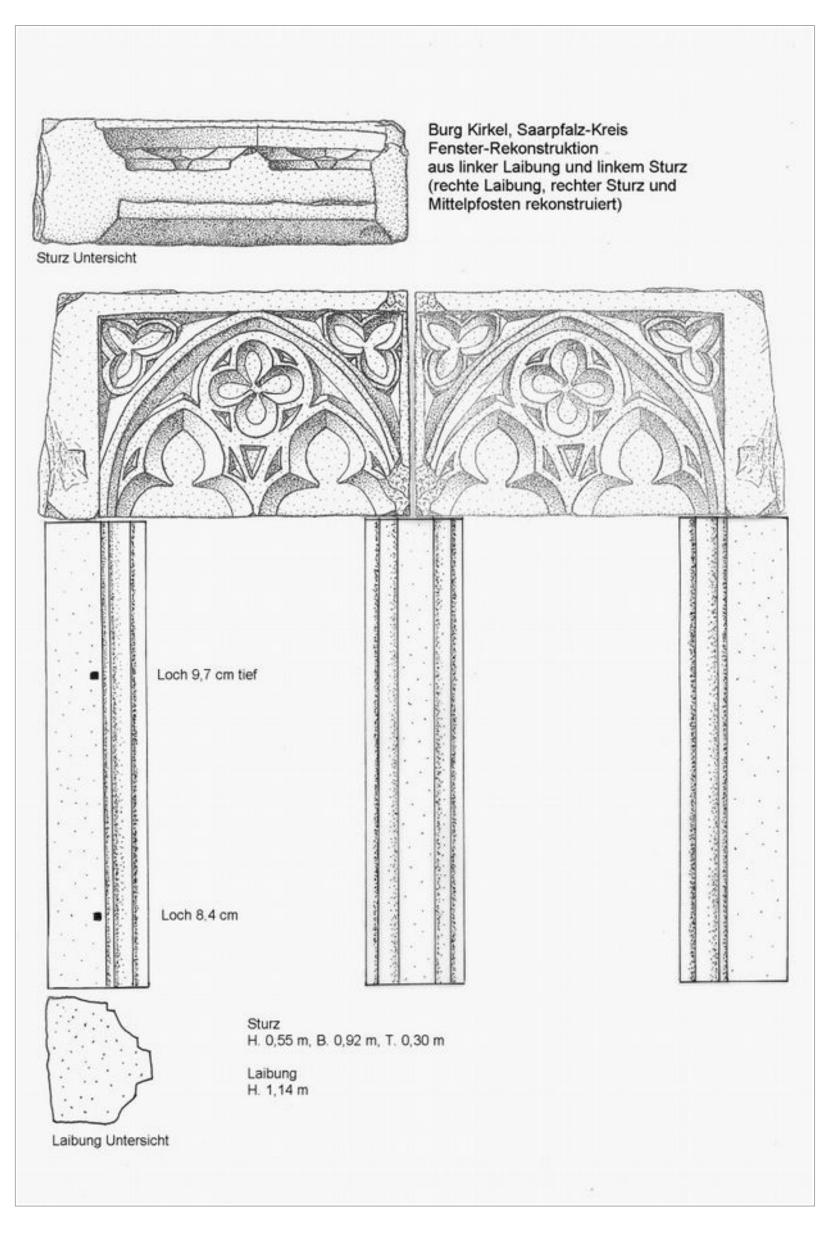
Rechts: Rekonstruiertes Doppelfenster mit Blendmaßwerk. Unten: ein Sturz der detailreich ausgeführten Variante 1. (Fotos C. Bernard, Zeichnung K.-P. Bosch)

Allerdings wirkt die Kirkeler Ausführung ungelenk. Die Dreipässe beider Stürze und der Vierpass an der reicher verzierten Sturzvariante 1 scheinen freihändig aufgetragen zu sein. Möglicherweise benutzte der Steinmetz eine Vorlage in Originalgröße, die er unmittelbar auf die Werksteine übertrug. Es scheint demnach kein "Maßwerk" im eigentlichen Sinn zu sein, denn echtes Maßwerk wurde geometrisch mit Zirkel und Richtscheit konstruiert.

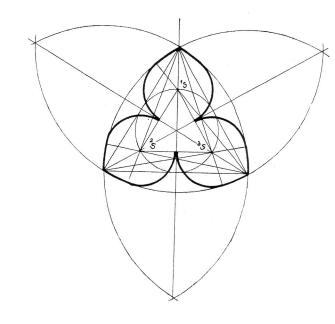
Links: Konstruktionszeichnung Dreipass. (A. Struhár, Konstruktion gotischer Maßwerke, 1976)

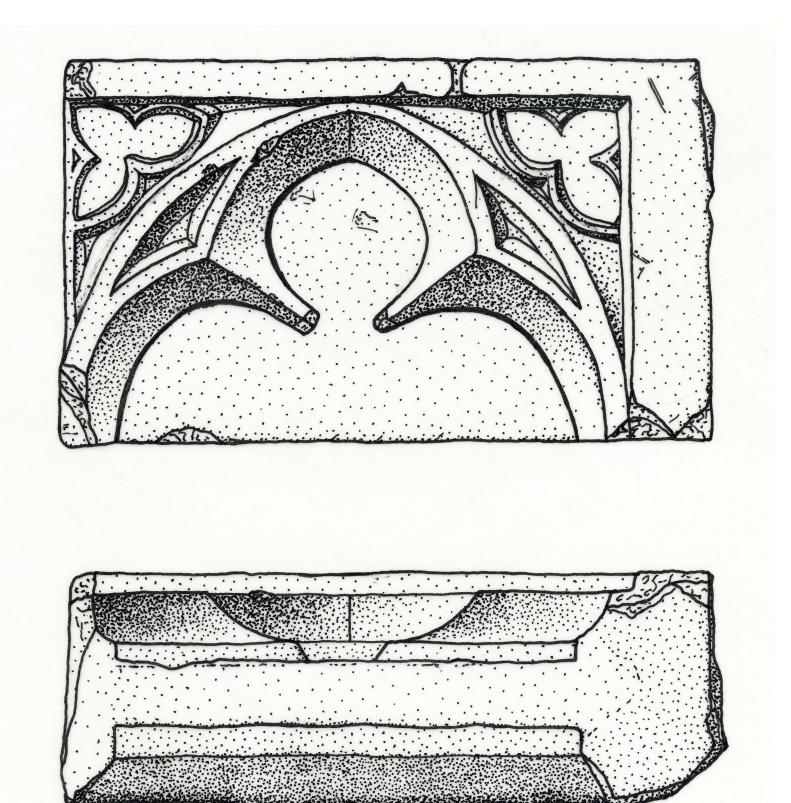
schlichteren Variante 2 der Fensterstürze von Burg Kirkel. (Zeichnung K.-P. Bosch / C. Bernard)

Rechts: Das Motiv der

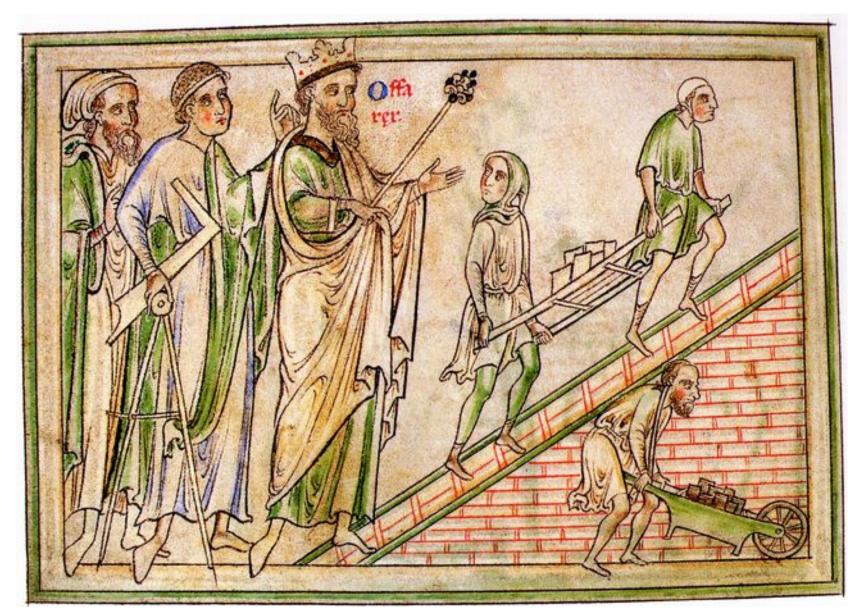
Oben: Der Baumeister wird meist mit Zirkel und Richtscheit dargestellt. (Vita des Heiligen Albanus, 1250. Dublin Coll. Library)

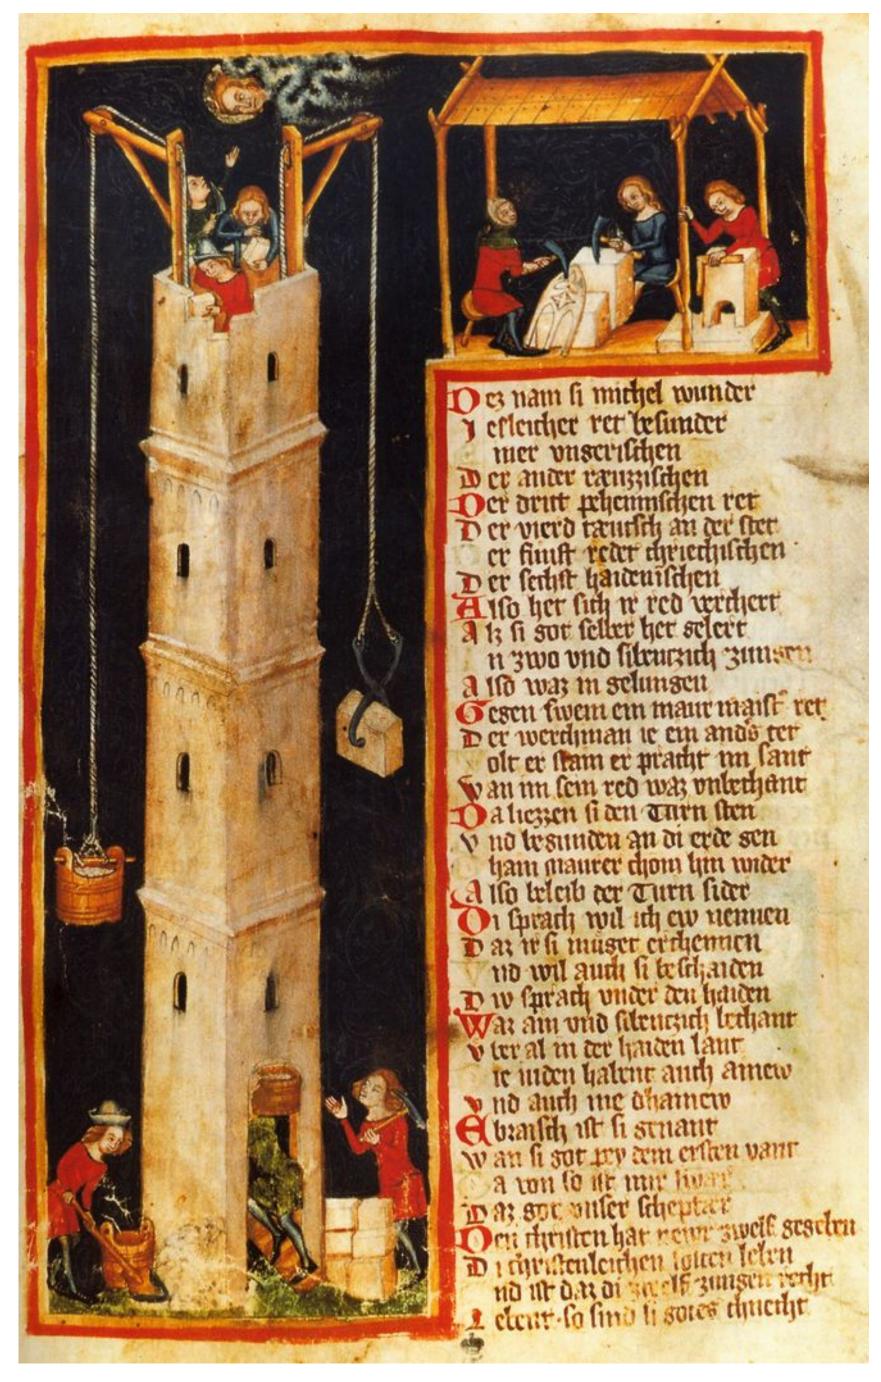
Rechts: In einer Steinmetzhütte auf der Baustelle werden Maßwerkfenster gehauen. Auch eine Steinmetzin arbeitet mit. (Jansen Enikel, Weltchronik, fol. 21, um 1380)

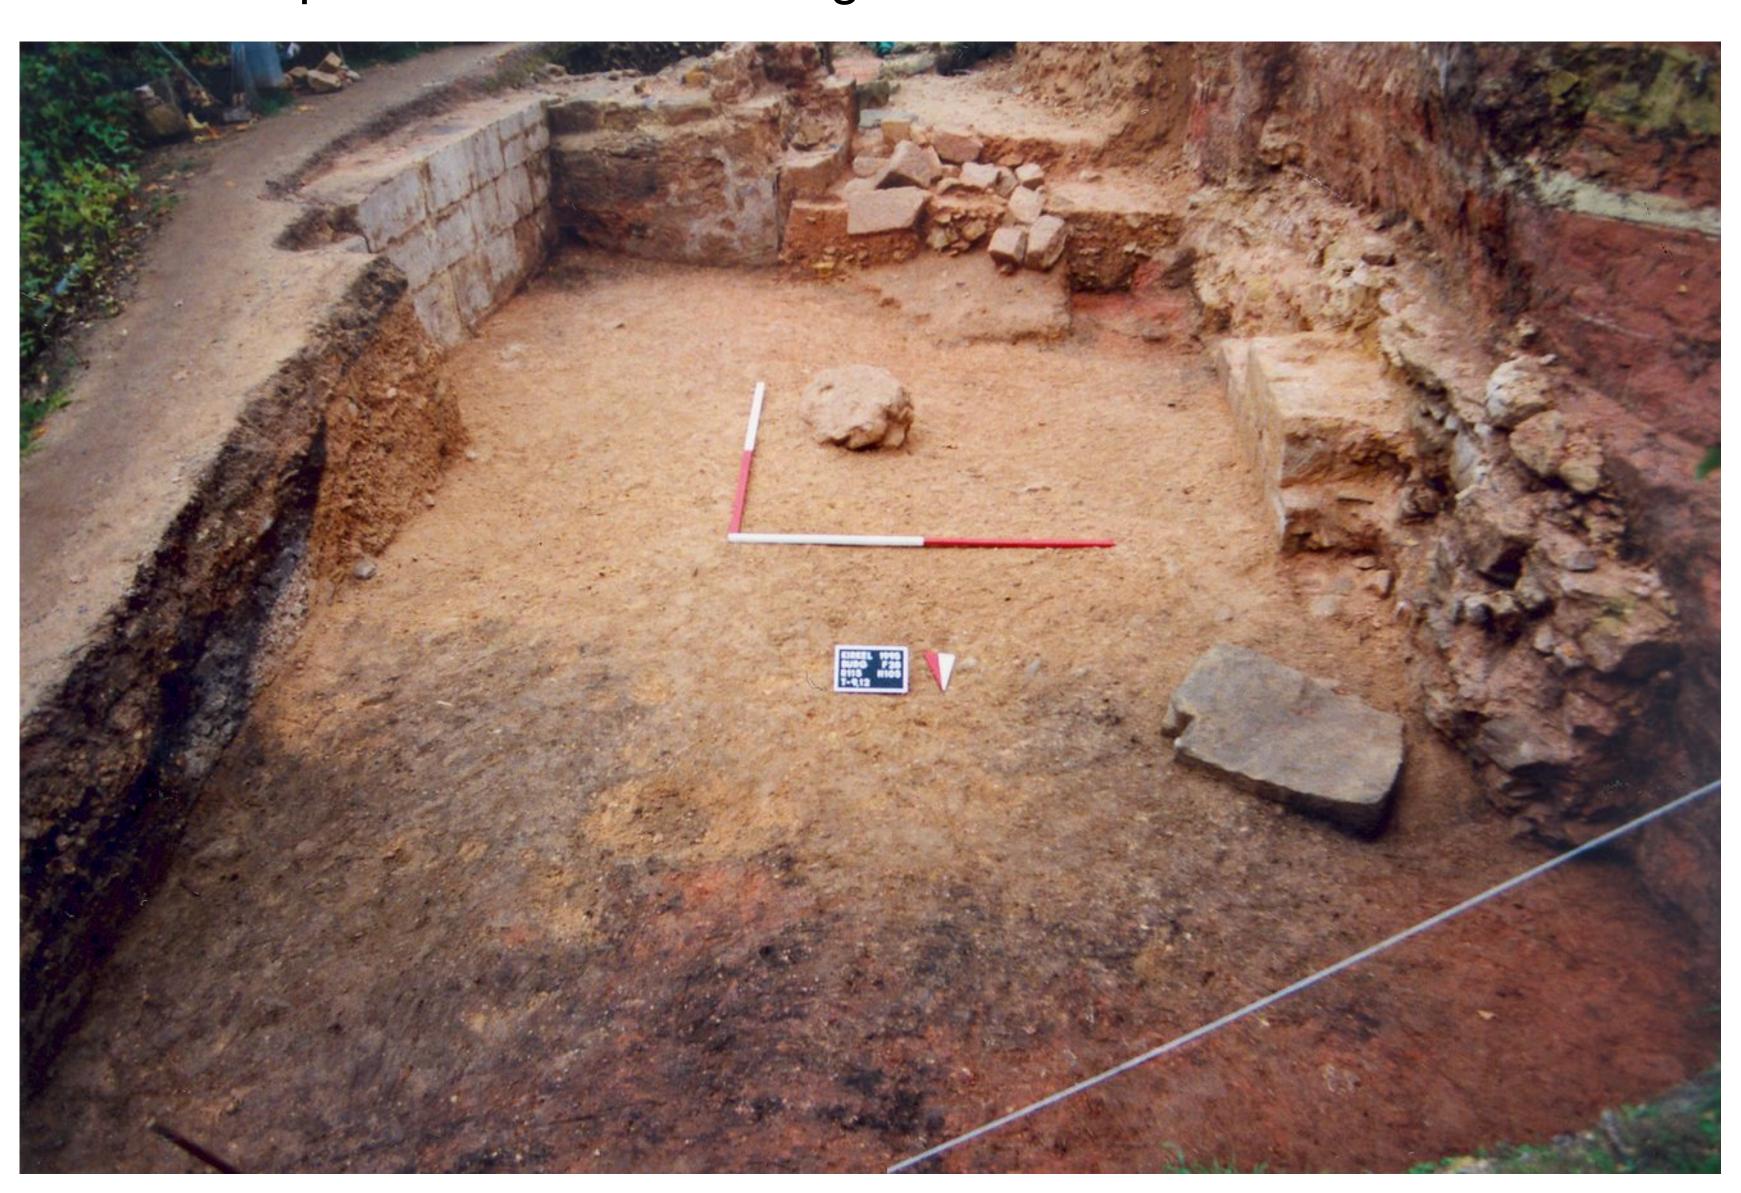
Neuer Bau, Zugbrückenanlage während der Freilegung. Unter der dunklen Verfärbung im Vordergrund befindet sich der neuzeitliche Brückengraben – hier reichte der Schutt noch weitere 8 m tief. Im Hintergrund liegt das obere Tor mit dem Versturz des Torbogens.

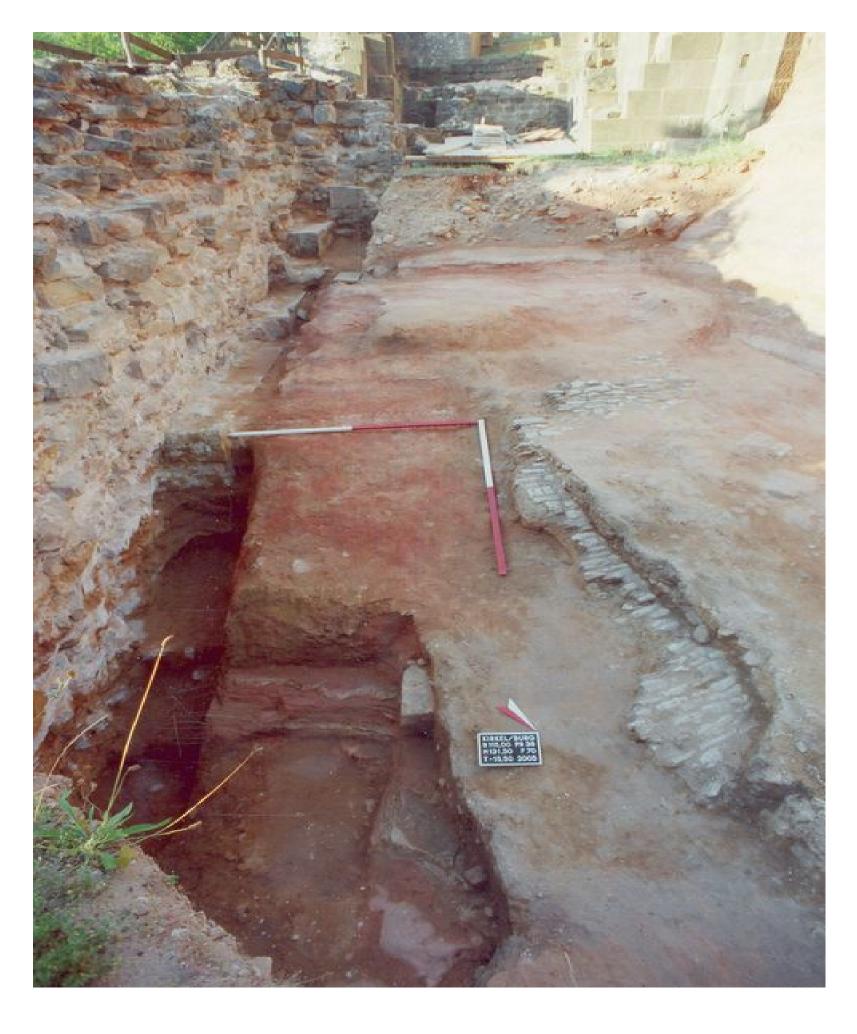
Rechts: Der Graben des spätmittelalterlichen oberen Tors wurde vom Neuen Bau zerstört und überlagert. Heute ist er wieder verfüllt. (Fotos Bernard)

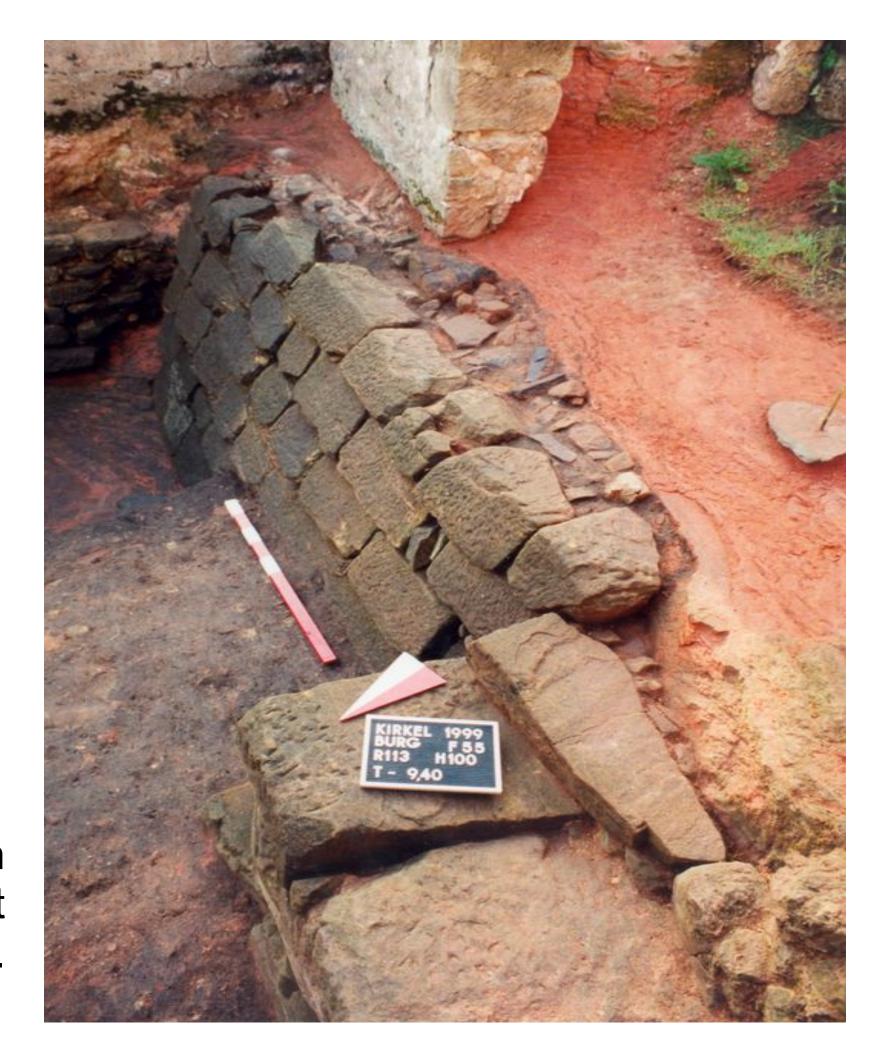
Links: Der neuzeitliche Zwinger mit Wehrmauer und deren tief ausgebrochener Mauerschale. Hinten der Neue Bau, davor anstehendes Profil durch die Schuttschichten im Zwinger.

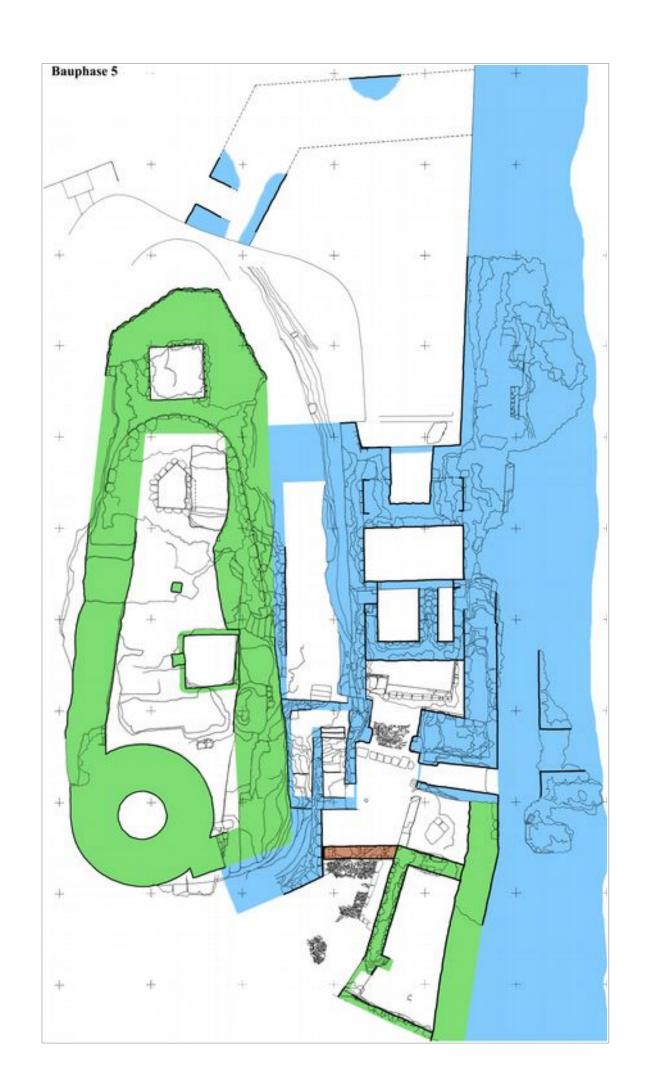
Grabungsplan (A. Nitsch / C. Schiene 2000)

Im Neuen Bau galt es, auf engem Raum den Luxus herrschaftlichen Wohnens mit der Sicherung der Anlage gegen eindringende Feinde zu kombinieren. Dies gelang ab der Mitte des 16. Jahrhunderts durch eine geradezu modern anmutende Art, verschiedene Funktionsbereiche übereinander zu konstruieren. Der Neue Bau befand sich zu einem Drittel seiner Fläche nicht hinter, sondern auf der mächtigen Wehrmauer.

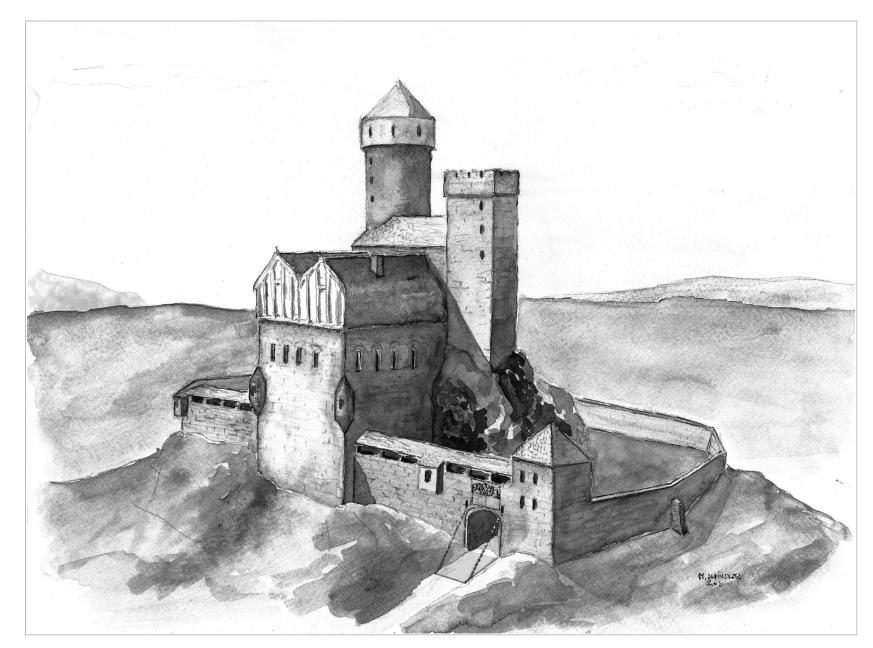
Rechts: So könnte Burg Kirkel um 1600 ausgesehen haben.

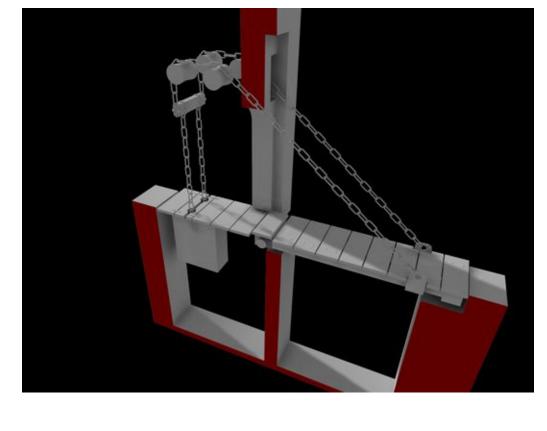
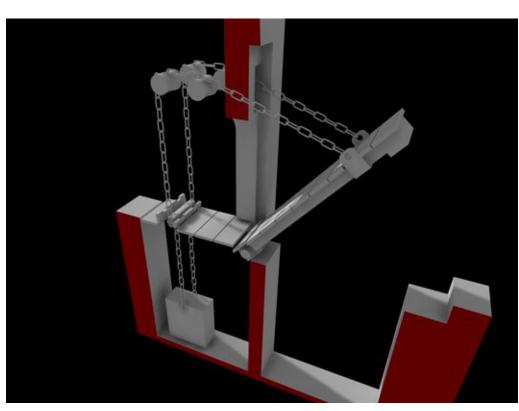
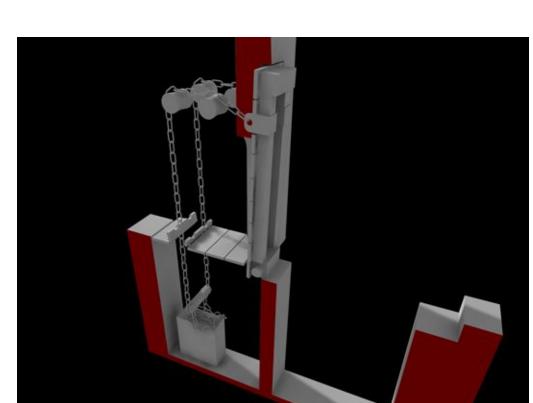
Oben: Funktionsweise der Zugbrücken.

Sein Erdgeschoss enthielt zwei Zugbrücken mitsamt dem Graben. Da die Brückenklappen im Rauminneren hochgezogen werden mussten, baute man rückwärtig liegende Brückenkeller, in denen sich die Gegengewichte absenken konnten. Vom Gang, der parallel zur Zugbrückenanlage durch den Neuen Bau und auf die Wehrmauer hinaus führte, konnte diese Brückenkammer zusätzlich durch Schießscharten geschützt werden. Sie wurde niemals überwunden.
