Spurensuche auf Burg Kirkel

Bauleute, Technik, Bauwerke

Sonderausstellung 2011 Heimat- und Burgmuseum Kirkel

Gestaltet von Christel Bernard für den Heimat- und Verkehrsverein Kirkel

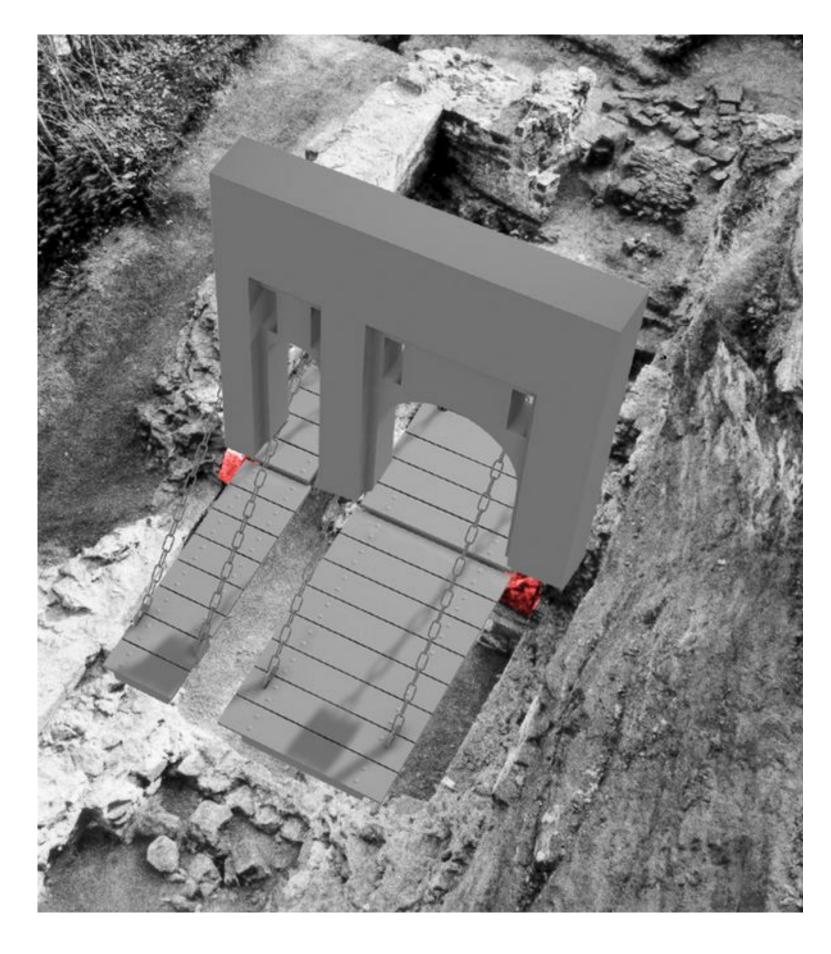
Rechts: Projektion der sich im Gebäude befindenden Zugbrückenanlage auf den Baubefund während der Freilegung. Rot die *in situ* vorgefundenen Steine zur Aufnahme der Achsen.

Sein Erdgeschoss enthielt zwei Zugbrücken mitsamt dem Graben. Da die Brückenklappen im Rauminneren hochgezogen werden mussten, baute man rückwärtig liegende Brückenkeller, in denen sich die Gegengewichte absenken konnten. Vom Gang, der parallel zur Zugbrückenanlage durch den Neuen Bau und auf die Wehrmauer hinaus führte, konnte diese Brückenkammer zusätzlich durch Schießscharten geschützt werden. Sie wurde niemals überwunden.
